Kantonsstrasse Nr. 42  
Schönengrund - Hemberg

# Lehmbergbach

Bachdurchlass  
BW Nr. 1148

**Bauprojekt**  
Technischer Bericht

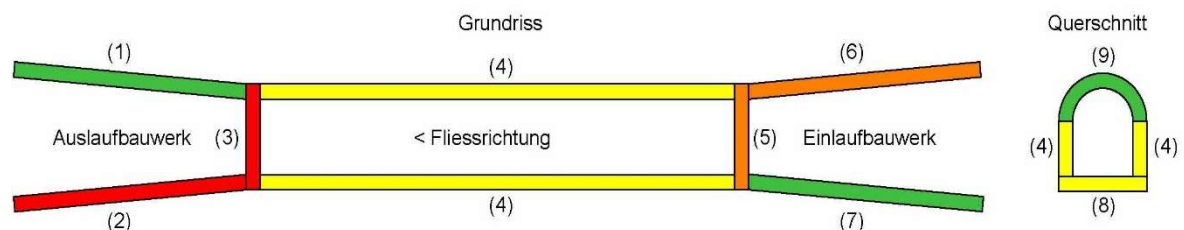
### (1) Flügelwand Auslaufbauwerk, Seite Ost

Die aus Natursteinen gemauerte Flügelwand ist abgesehen von einzelnen offenen Fugen soweit intakt, dass deren Tragsicherheit gewährleistet ist.

### (2) Flügelwand Auslaufbauwerk, Seite West

Die mit Wasserbausteinen erstellte Böschungsverbauung ist stark hinterspült und daraus resultierend stark deformiert. Die Tragsicherheit ist nicht mehr gewährleistet.

### (3) Portal Auslaufbauwerk

Einzelne Steine des Gewölbes sind bereits ausgebrochen. Die Tragsicherheit ist nicht mehr gewährleistet.

### (4) Wände Durchlass

Im Wandverputz zeichnen sich an diversen Stellen Risse ab, oder der «Verputz» ist abgeplatzt. Einzelne Stellen wurden wohl schon früher mit Beton saniert. Die Wände sind teilweise feucht. Die Tragfähigkeit momentan gewährleistet.

(5) Portal Einlaufbauwerk

Einzelne Steine der «Brüstung» sind bereits ausgebrochen. Die Tragsicherheit ist momentan noch gewährleistet.

(6) Flügelwand Einlaufbauwerk, Seite Ost

Die Flügelwand verzeichnet insbesondere im unteren Bereich einzelne Ausbrüche. Ohne Massnahmen ist die Dauerhaftigkeit erheblich beeinträchtigt. Die Tragfähigkeit ist momentan noch gewährleistet.

(7) Flügelwand Einlaufbauwerk, Seite West

Die betonierte Flügelwand weist angesehen von Ablagerungen (Ableitung BR) keine visuell erkennbaren Schäden auf. Die Tragfähigkeit ist gewährleistet.

(8) Sohle Durchlass

Der Sohlenüberzug (Beton/Mörtel) ist z.T stark ausgewaschen und weist als Folge daraus grosse Unebenheiten und eine hohe Rauigkeit auf. Die Gebrauchstauglichkeit ist dadurch eingeschränkt.

(9) Decke/Gewölbe Durchlass

Teilweise liegen die Fugen des Deckengewölbes wegen kleineren Ausbrüchen frei und das Gewölbe ist feucht. Ansonsten sind visuell keine Deformationen sichtbar. Die Tragfähigkeit ist momentan gegeben.
