Kantonsstrasse Nr. 42  
Schönengrund - Hemberg

# Lehmbergbach

Bachdurchlass  
BW Nr. 1148

**Bauprojekt**  
Beilagen

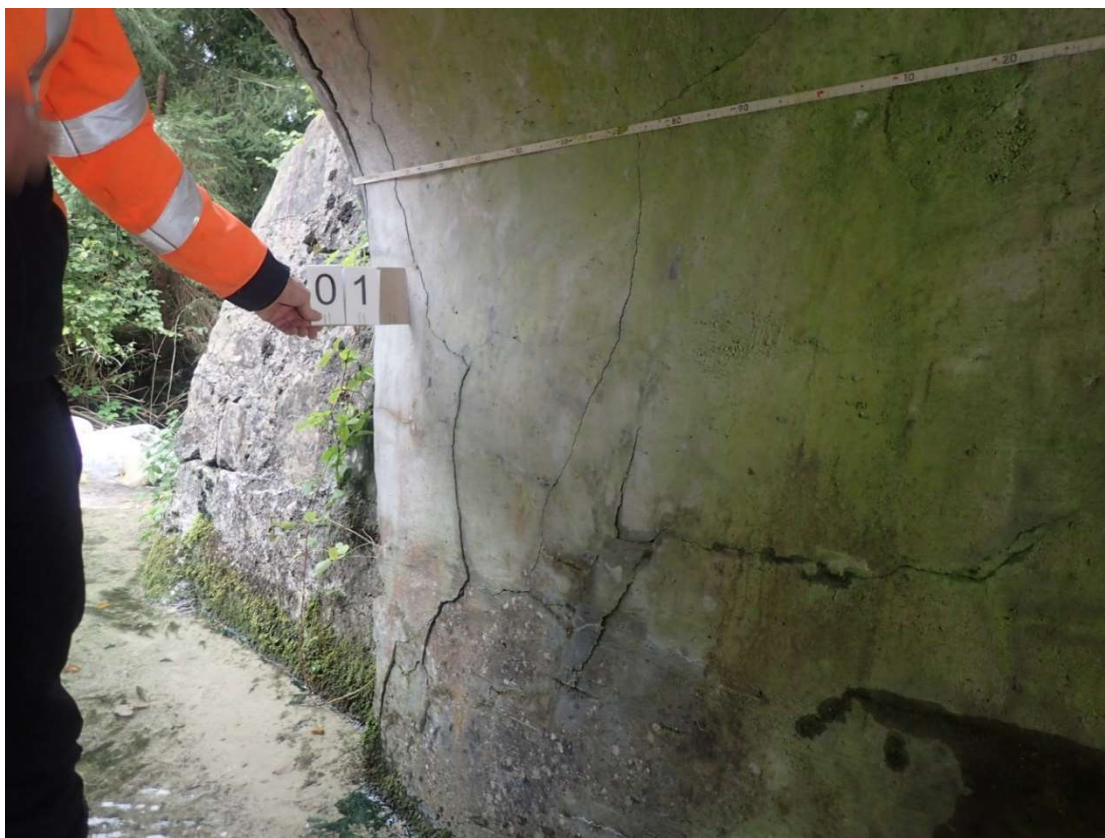
Foto 1A

| Tabelle Aufnahmen Schäden Sienbach | | | | |
|---|---|---|---|---|
| Wand Ost | 1A | 0.00 - 1.00 | | Risse umlaufend, diverse Stellen verputzt |

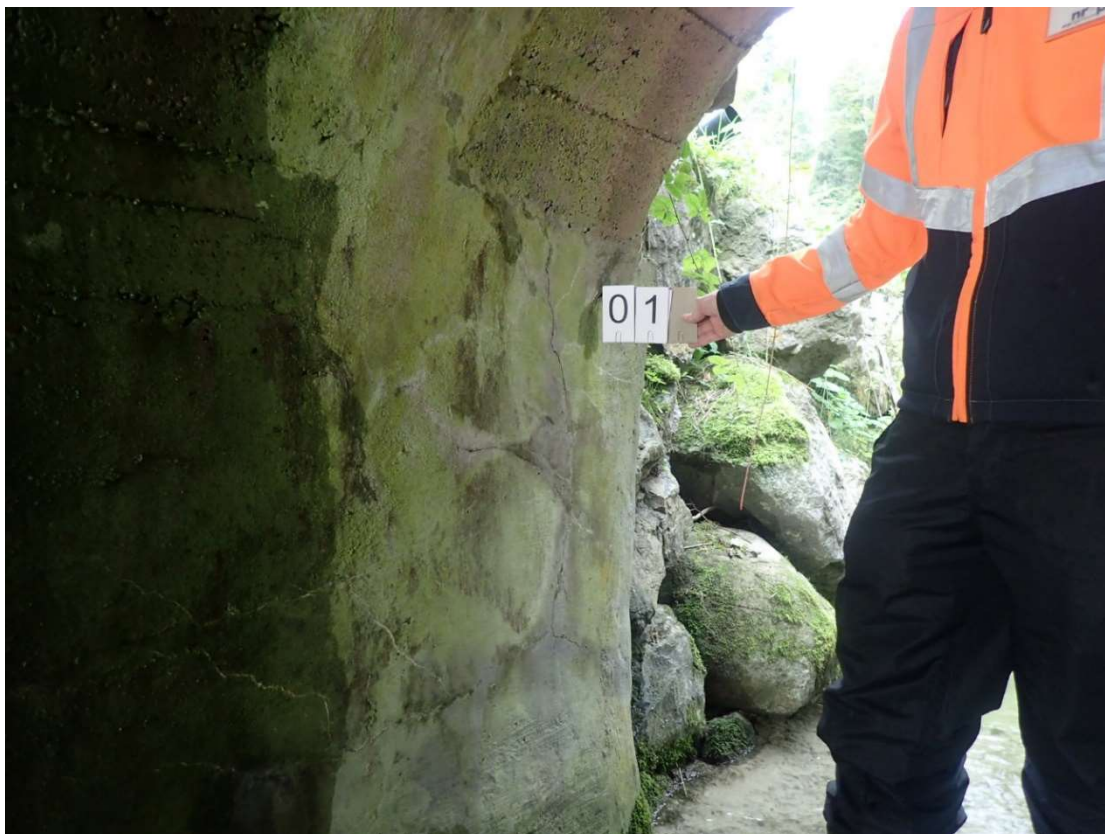
Foto 1B

| Tabelle Aufnahmen Schäden Sienbach | | | | |
|---|---|---|---|---|
| Wand West | 1B | 0.00 - 1.00 | | Risse umlaufend, diverse Stellen verputzt |

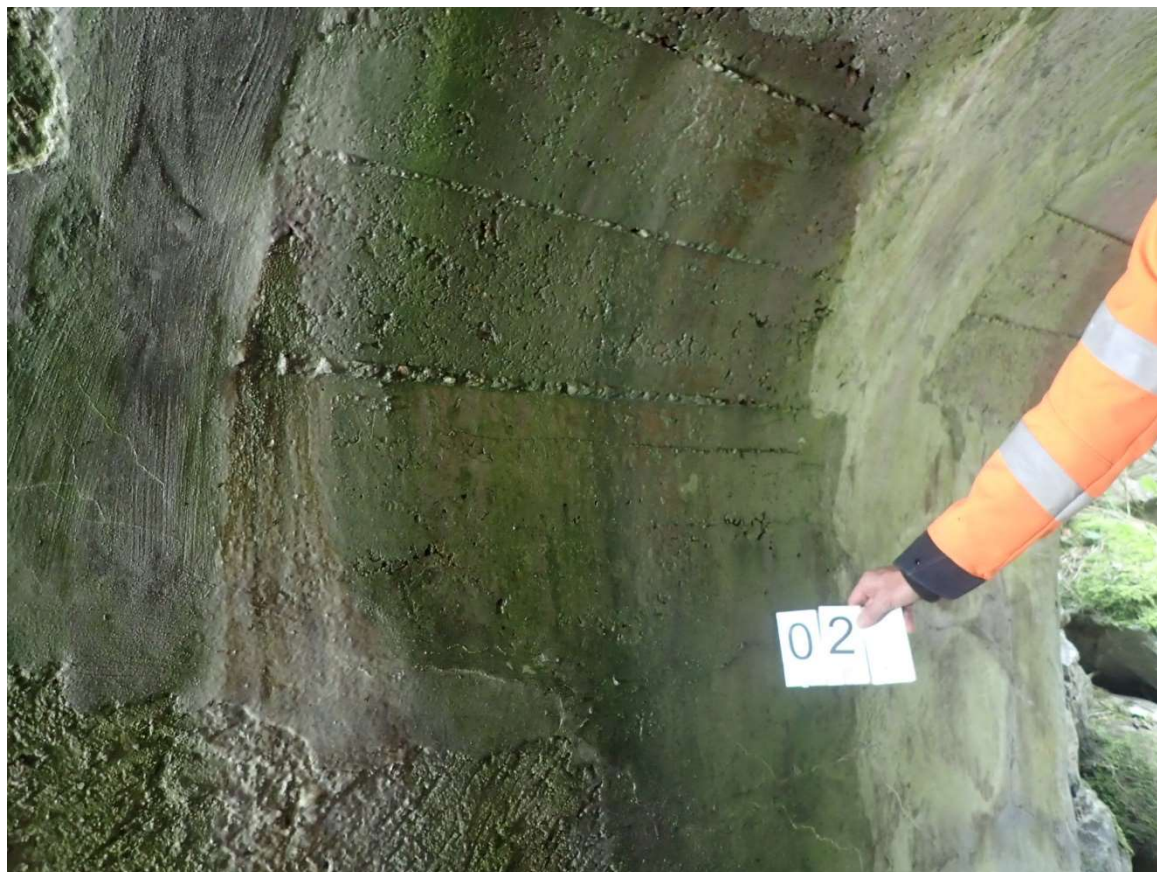
**Foto 2**

| Tabelle Aufnahmen Schäden Sienbach | | | | |
|---|---|---|---|---|
| Wand West | 2 | 1.50 | | Wand geschalt/betoniert |

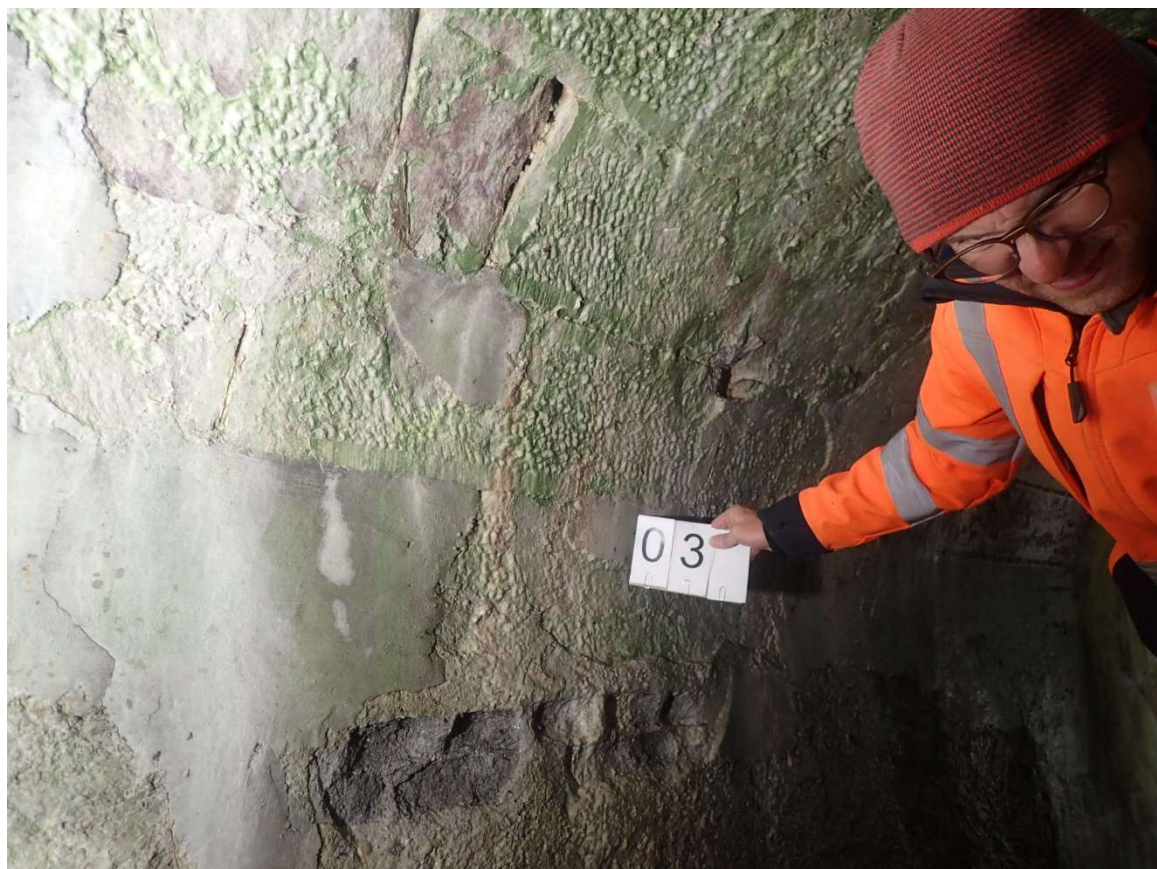
**Foto 3**

| Tabelle Aufnahmen Schäden Sienbach | | | | |
|---|---|---|---|---|
| Wand West | 3 | 2.80 | | Steine Mauerwerk teilweise sichtbar (freiliegend), teilweise verputzt, Wand nass |

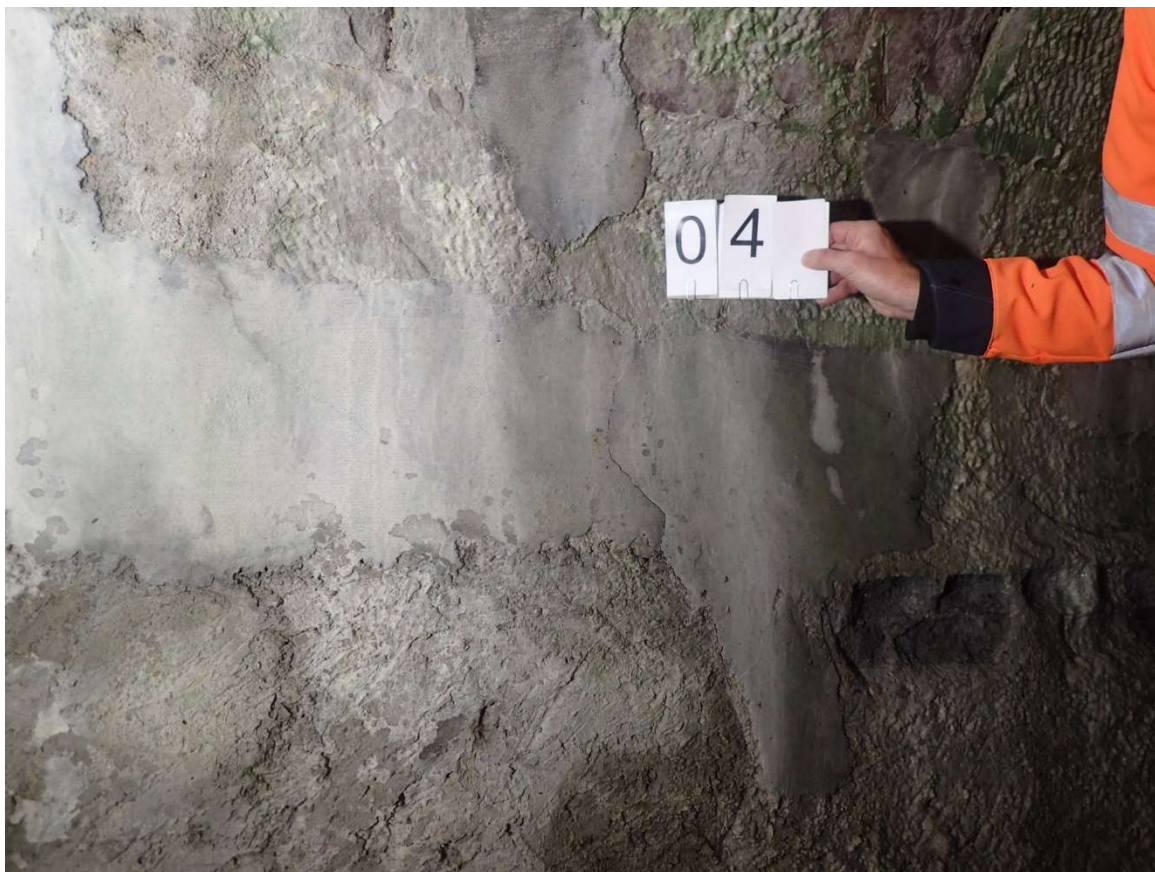
**Foto 4**

| Tabelle Aufnahmen Schäden Sienbach | | | | |
|---|---|---|---|---|
| Wand West | 4 | 3.70 | | diverse Stellen vermörtelt (geflickt) |

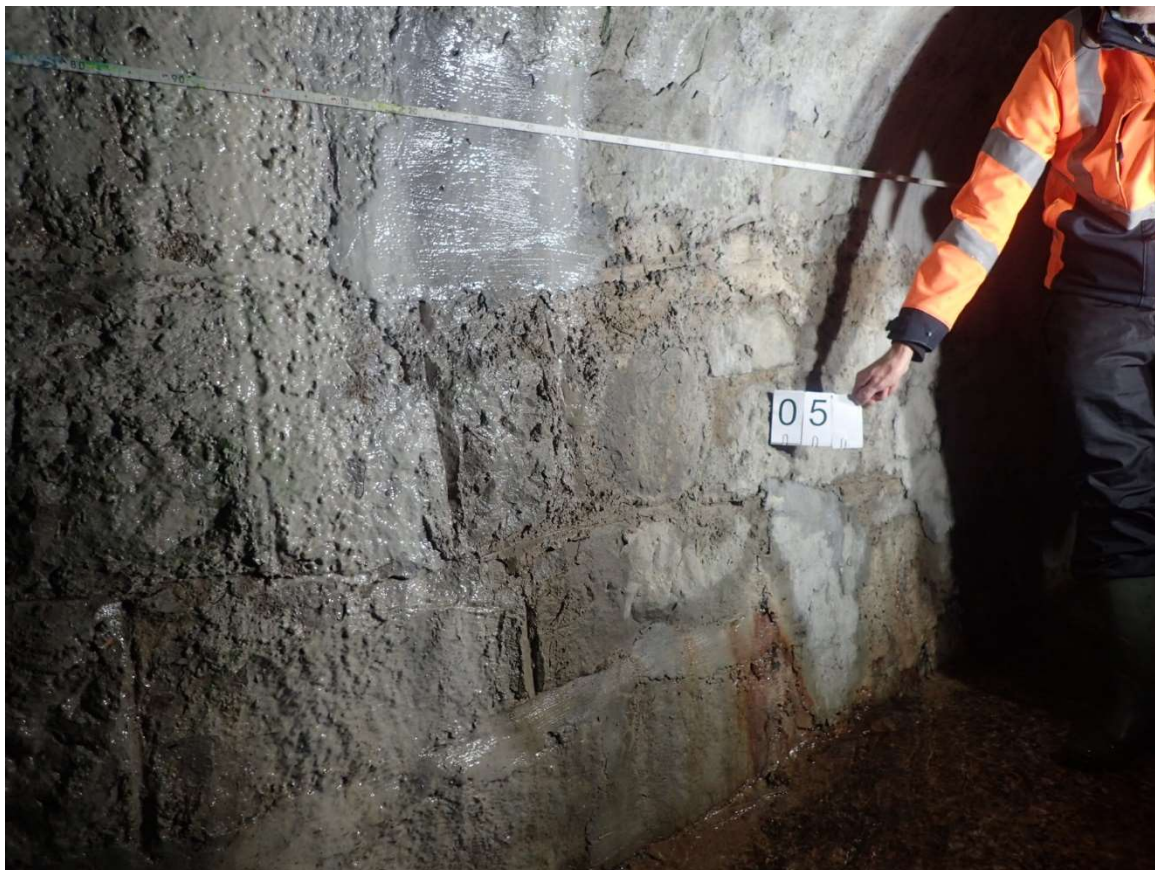
**Foto 5**

| Tabelle Aufnahmen Schäden Sienbach | | | | |
|---|---|---|---|---|
| Wand Ost | 5 | 3.20 - 6.20 | | Steine Mauerwerk teilweise sichtbar (freiliegend), teilweise verputzt, Wand nass |

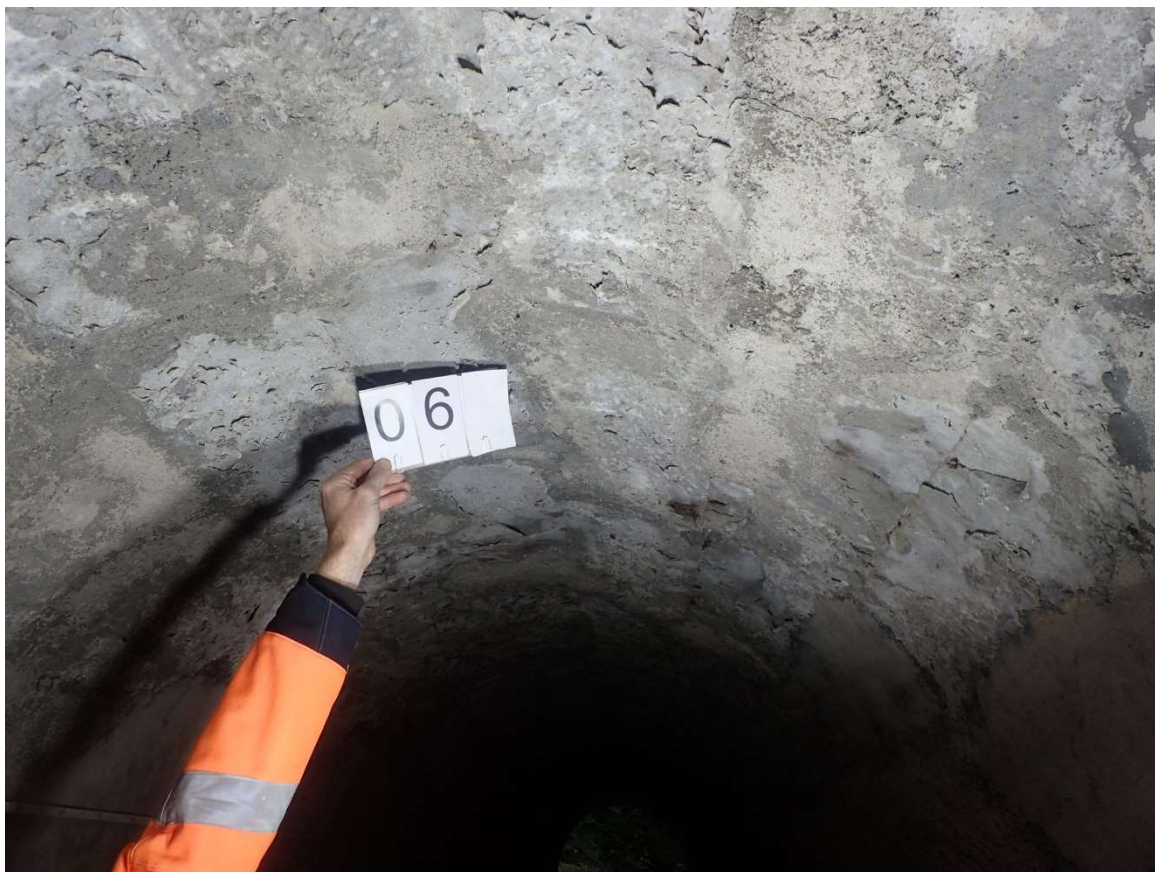
**Foto 6**

| Tabelle Aufnahmen Schäden Sienbach | | | | |
|---|---|---|---|---|
| Decke | 6 | 7.00 | | Mauerwerk/Steine Gewölbe teils sichtbar (Symbolbild: gilt praktisch für ganze Länge Durchlass) |

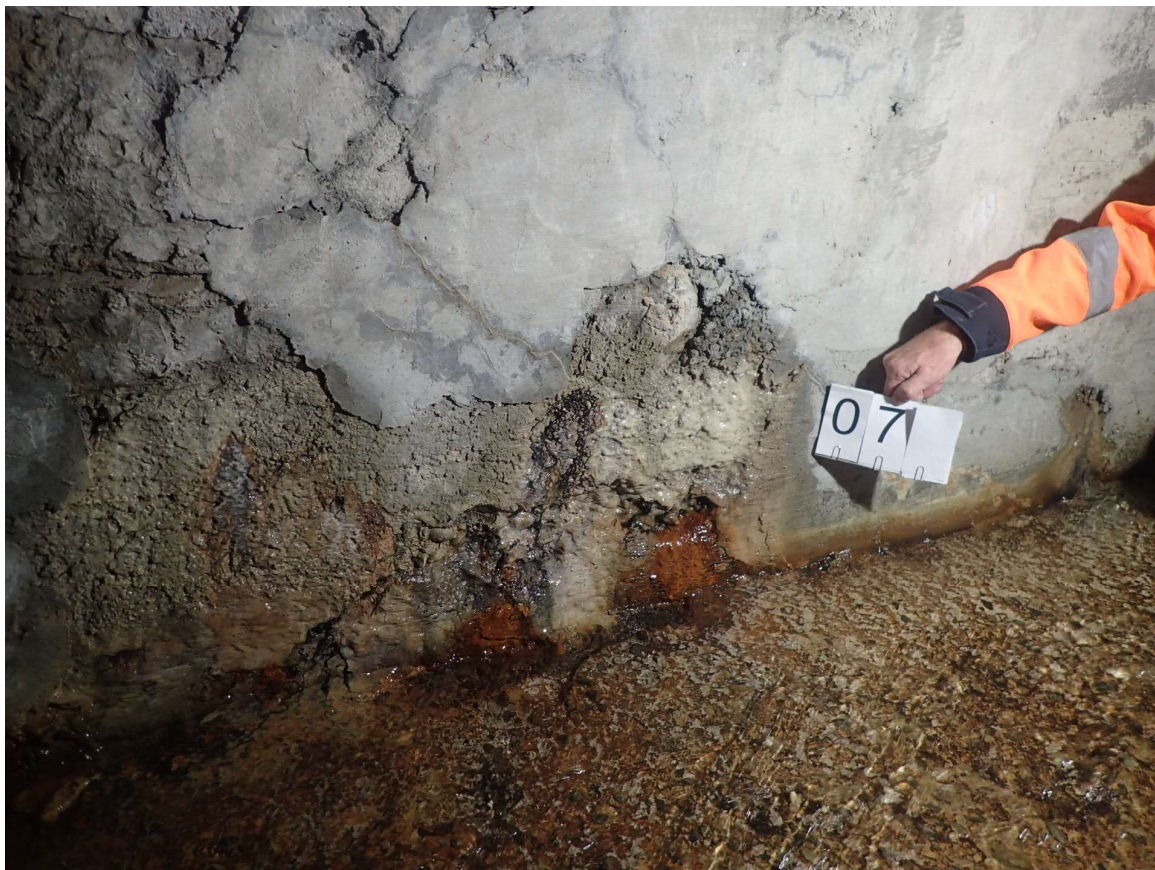
**Foto 7**

| Tabelle Aufnahmen Schäden Sienbach | | | | |
|---|---|---|---|---|
| Wand Ost | 7 | 5.90 | | Ausbrüche/Abplatzungen oberhalb Sohle |

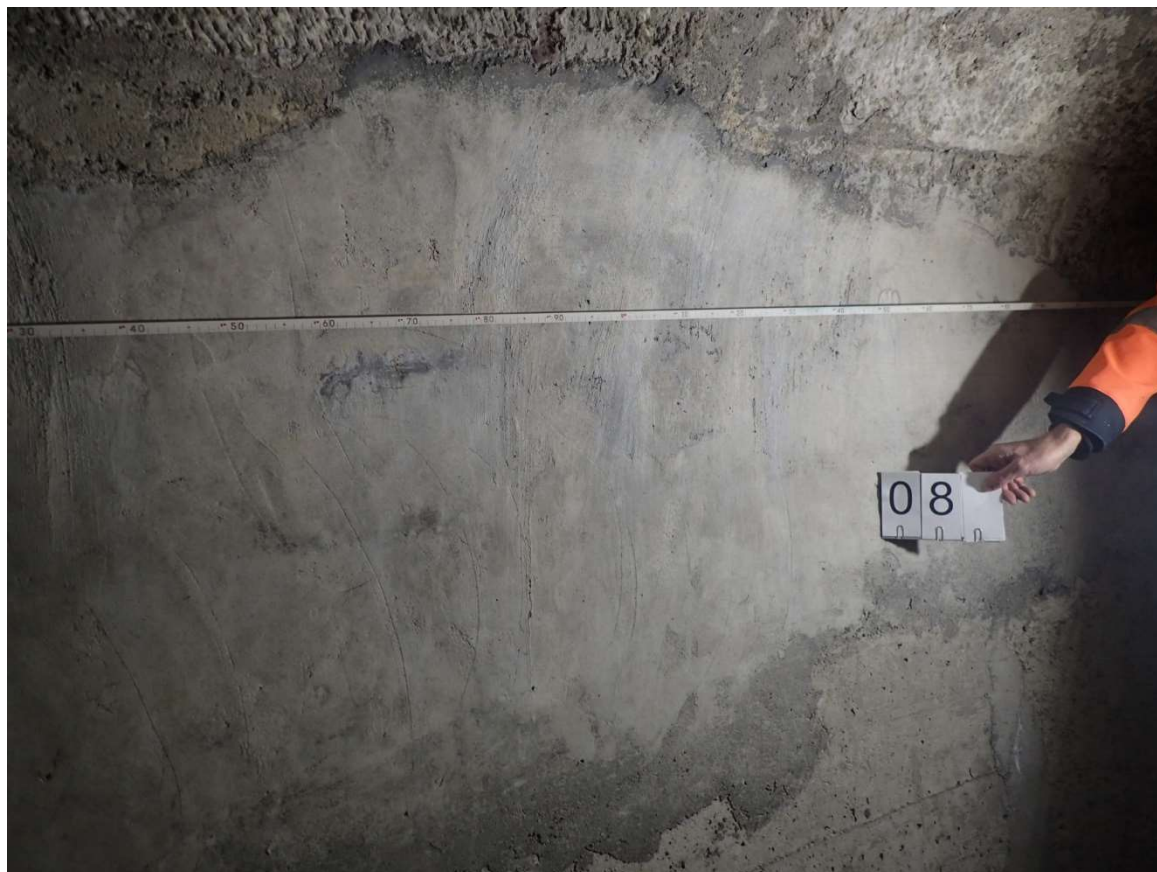
**Foto 8**

| Tabelle Aufnahmen Schäden Sienbach | | | | |
|---|---|---|---|---|
| Wand Ost | 8 | 6.40 - 10.10 | | Wand verputzt (Symbolbild: an diversen Stellen der Fall) |

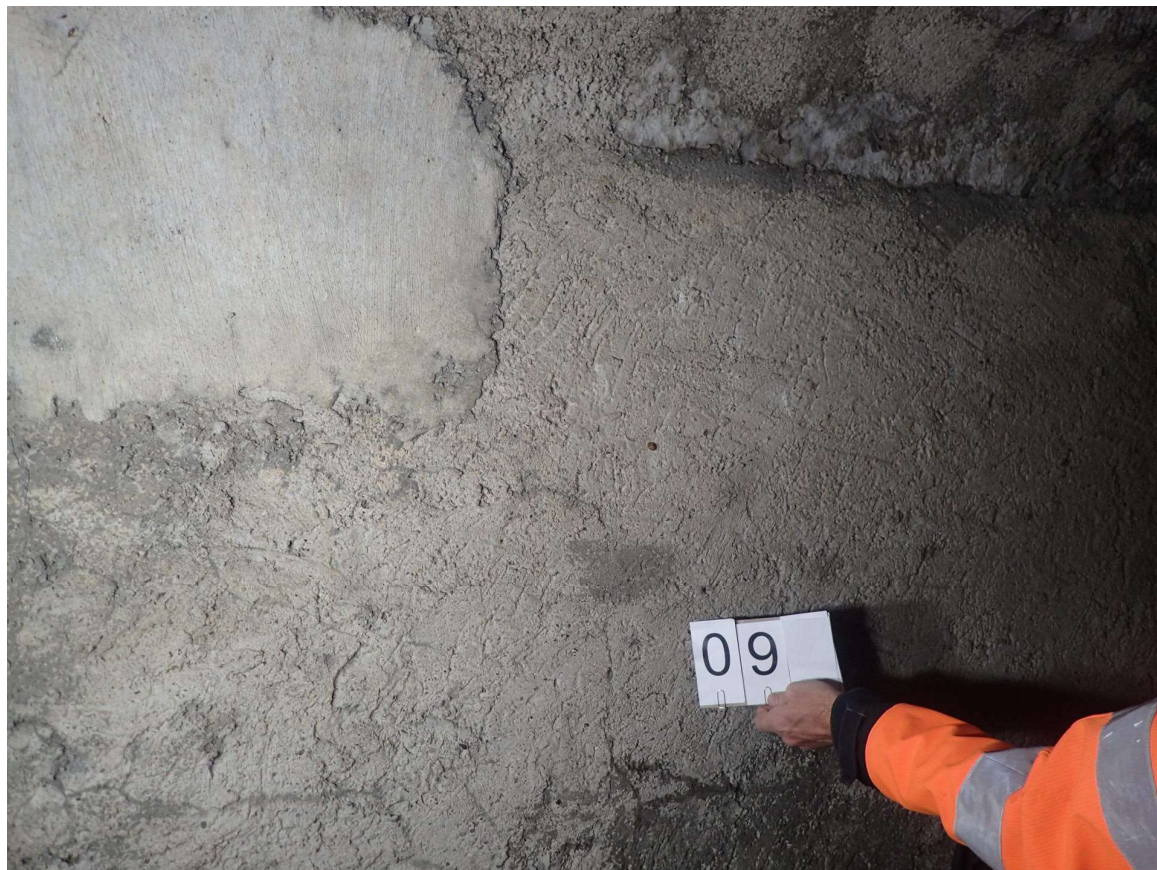
**Foto 9**

| Tabelle Aufnahmen Schäden Sienbach | | | | |
|---|---|---|---|---|
| Wand West | 9 | 9.00 | | Wand verputzt (Symbolbild: an diversen Stellen der Fall) |

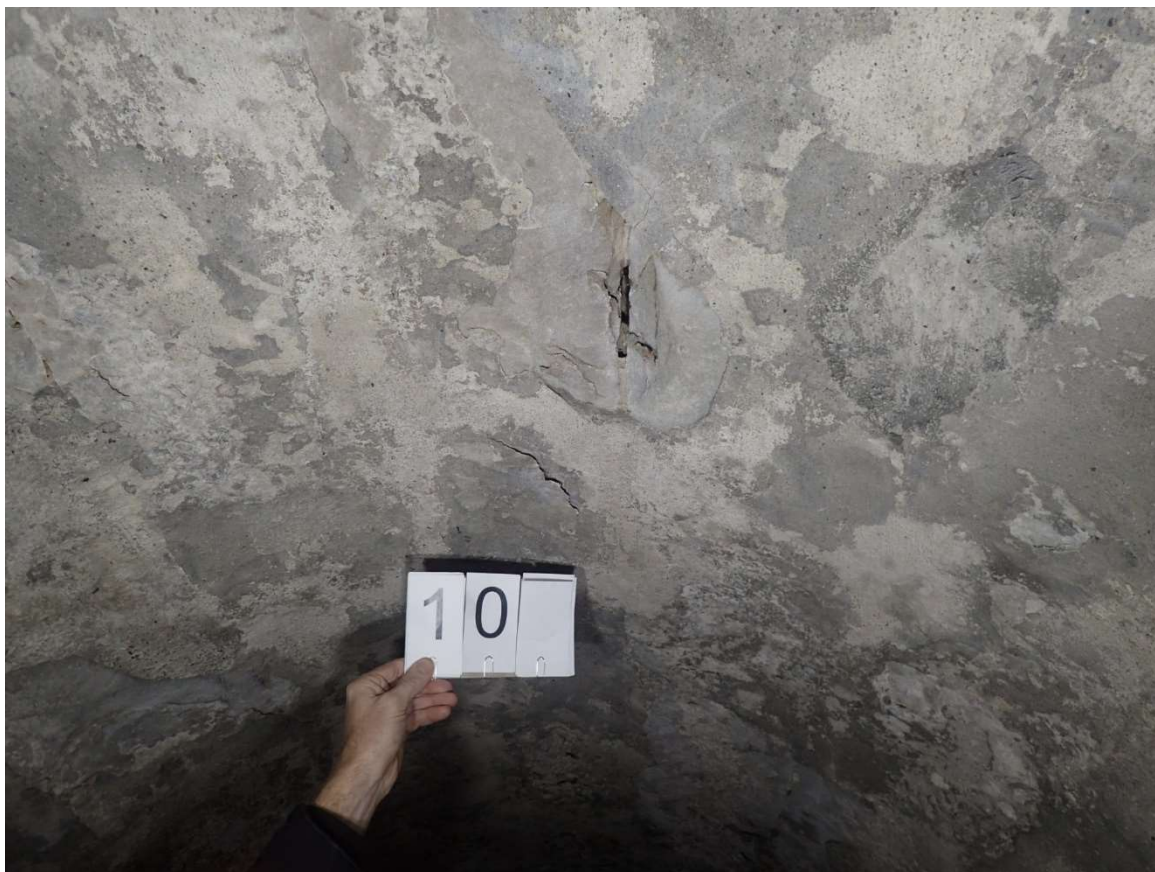
**Foto 10**

| Tabelle Aufnahmen Schäden Sienbach | | | | |
|---|---|---|---|---|
| Decke | 10 | 12.10 | | Ausbruch Deckengewölbe Mauerwerk/Steine sichtbar |

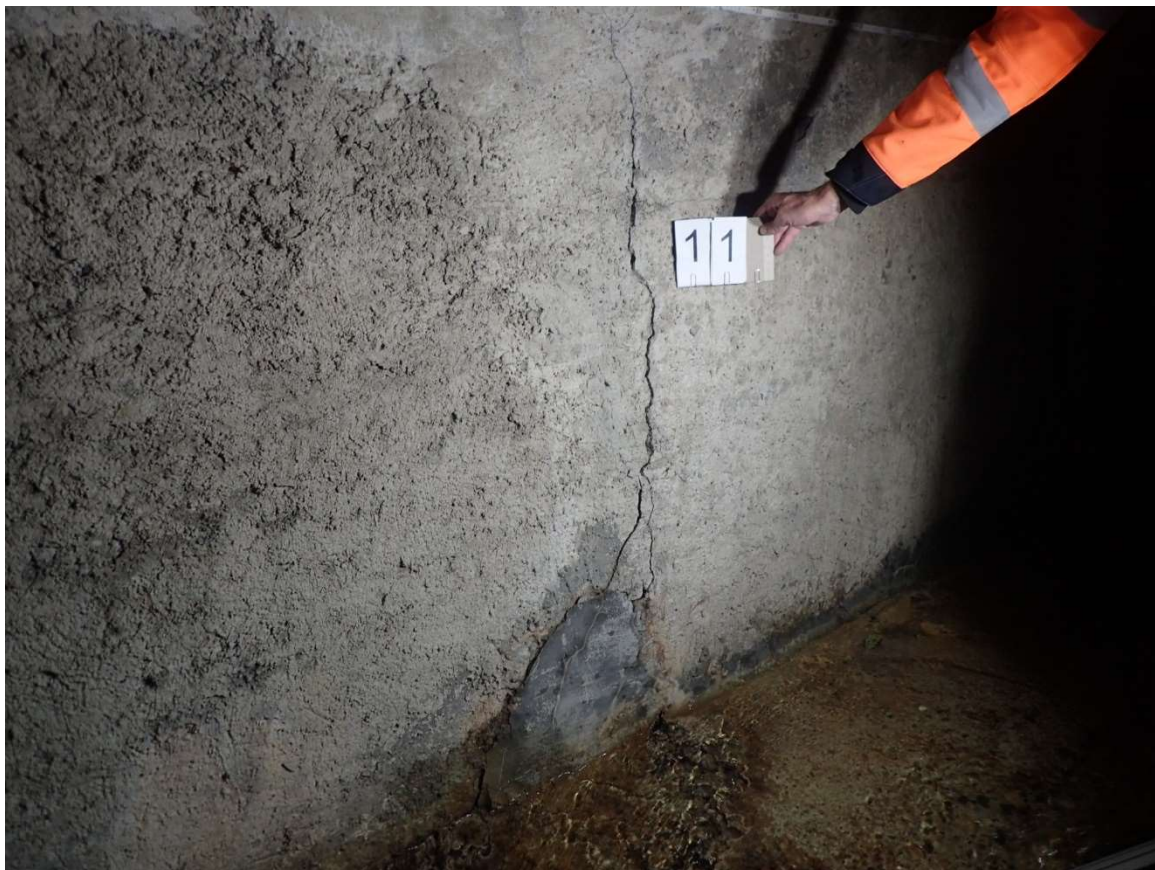
**Foto 11**

| Tabelle Aufnahmen Schäden Sienbach | | | | |
|---|---|---|---|---|
| Wand Ost | 11 | 11.30 | | Riss in Verputz |

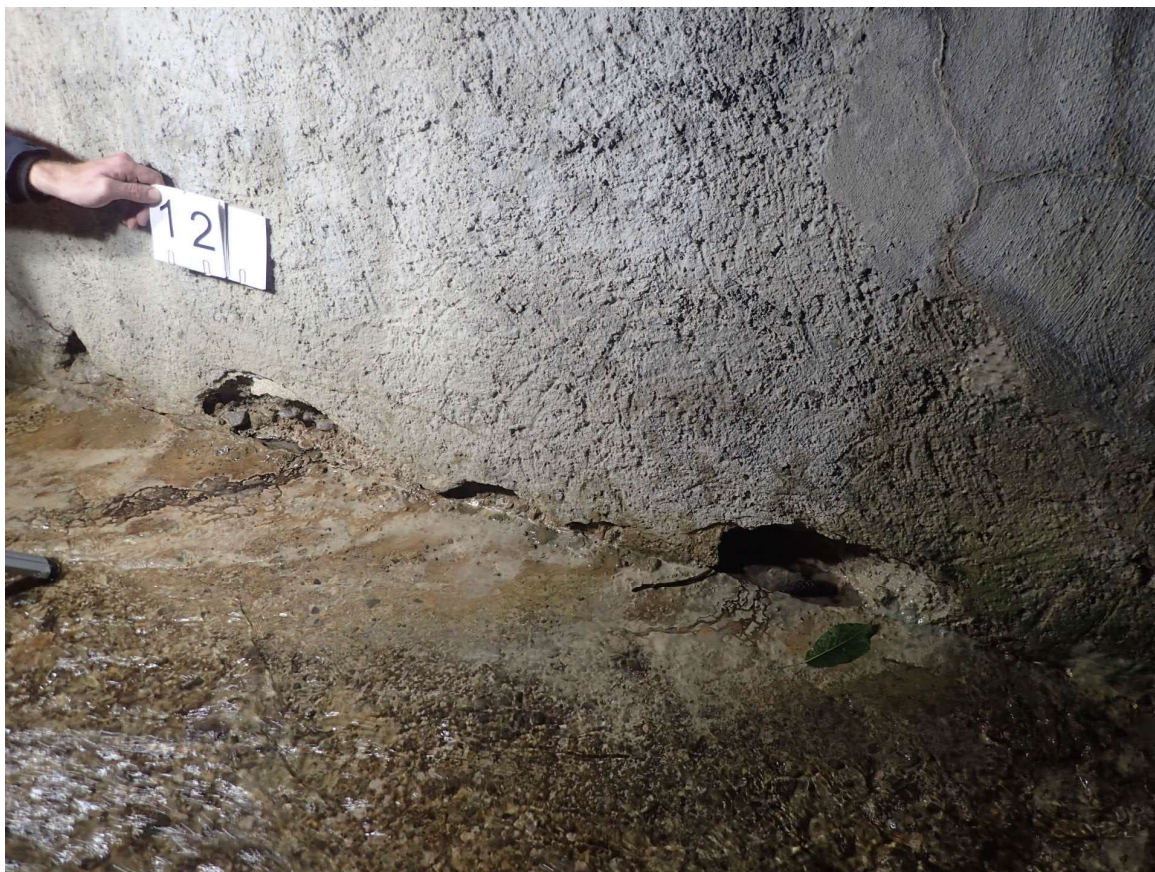
**Foto 12**

| Tabelle Aufnahmen Schäden Sienbach | | | | |
|---|---|---|---|---|
| Wand Ost | 12 | 13.50 - 15.00 | | Ausbrüche über Sohle |

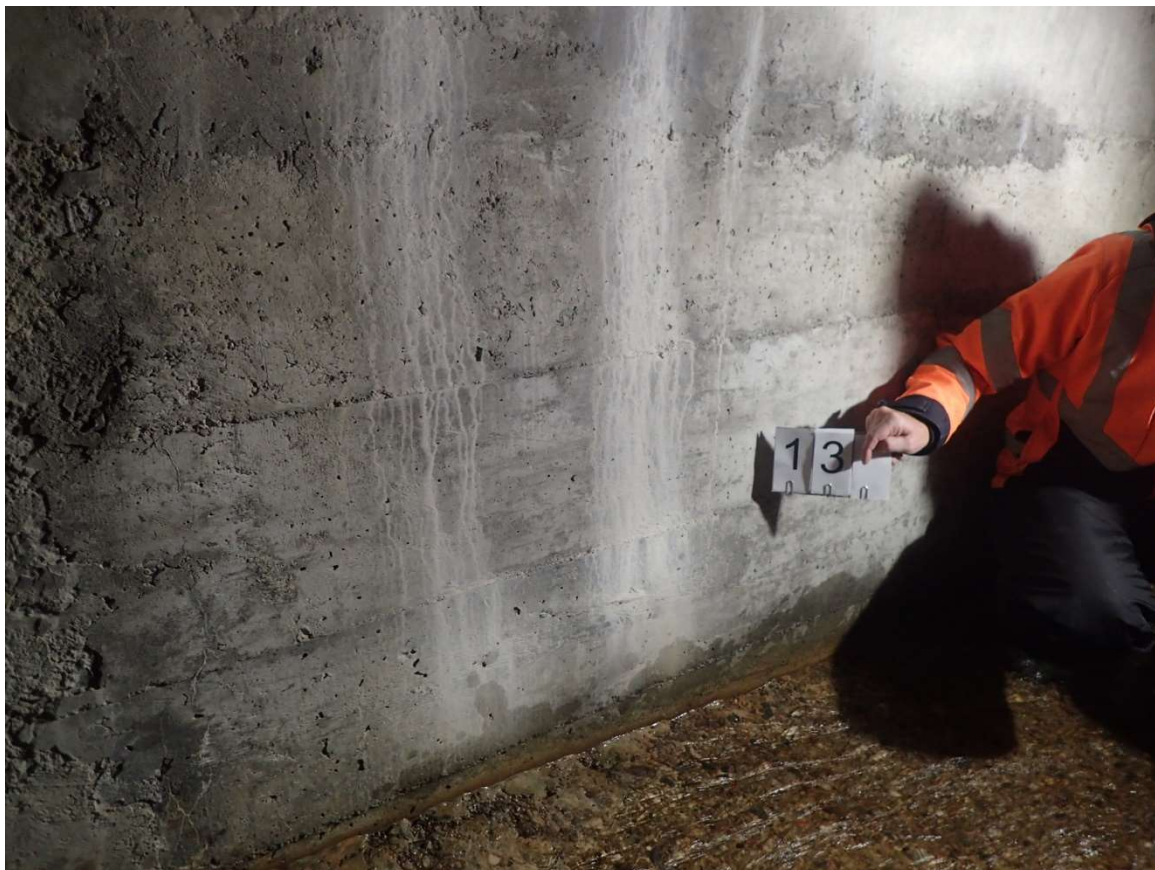
**Foto 13**

| Tabelle Aufnahmen Schäden Sienbach | | | | |
|---|---|---|---|---|
| Wand West | 13 | 11.70 - 14.30 | | Wand geschalt/betoniert |

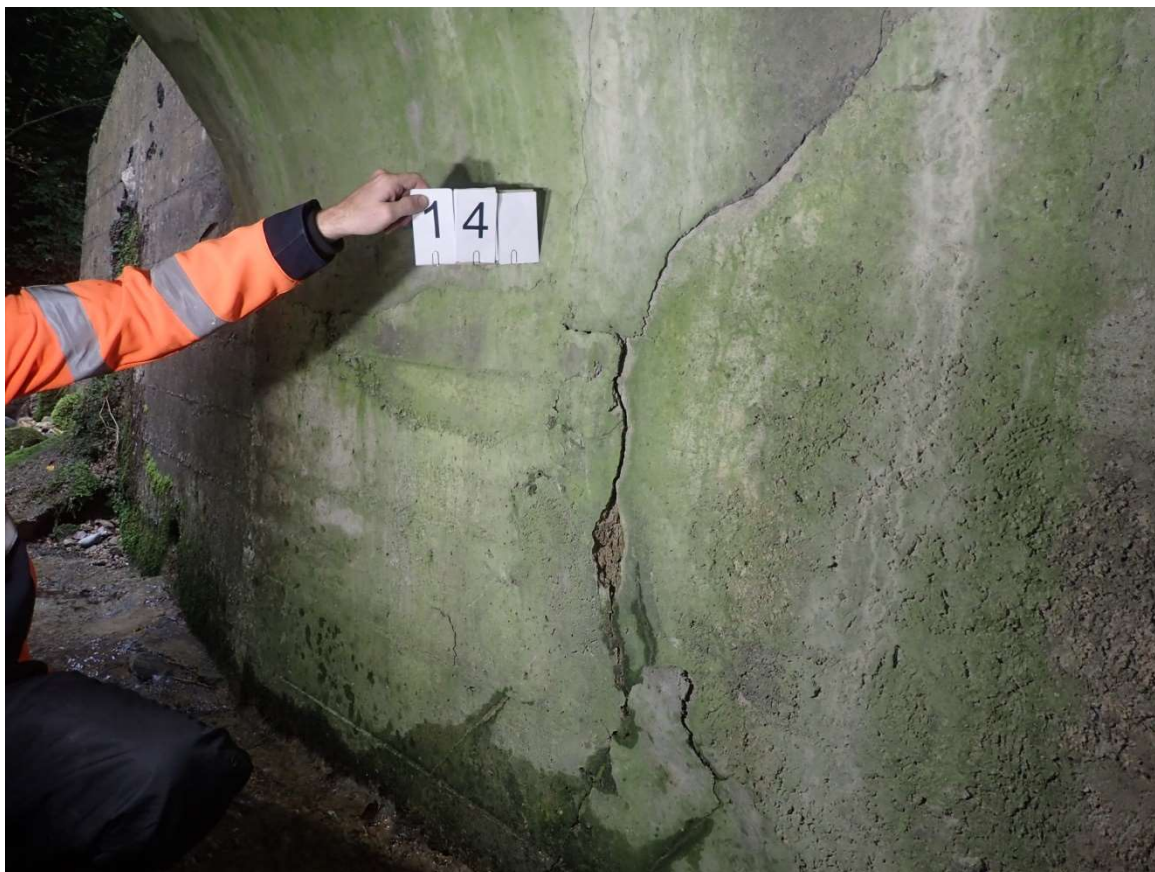
**Foto 14A**

| Tabelle Aufnahmen Schäden Sienbach | | | | |
|---|---|---|---|---|
| Wand West | 14A | 14.80 - 15.60 | | Risse umlaufend, diverse Stellen verputzt |

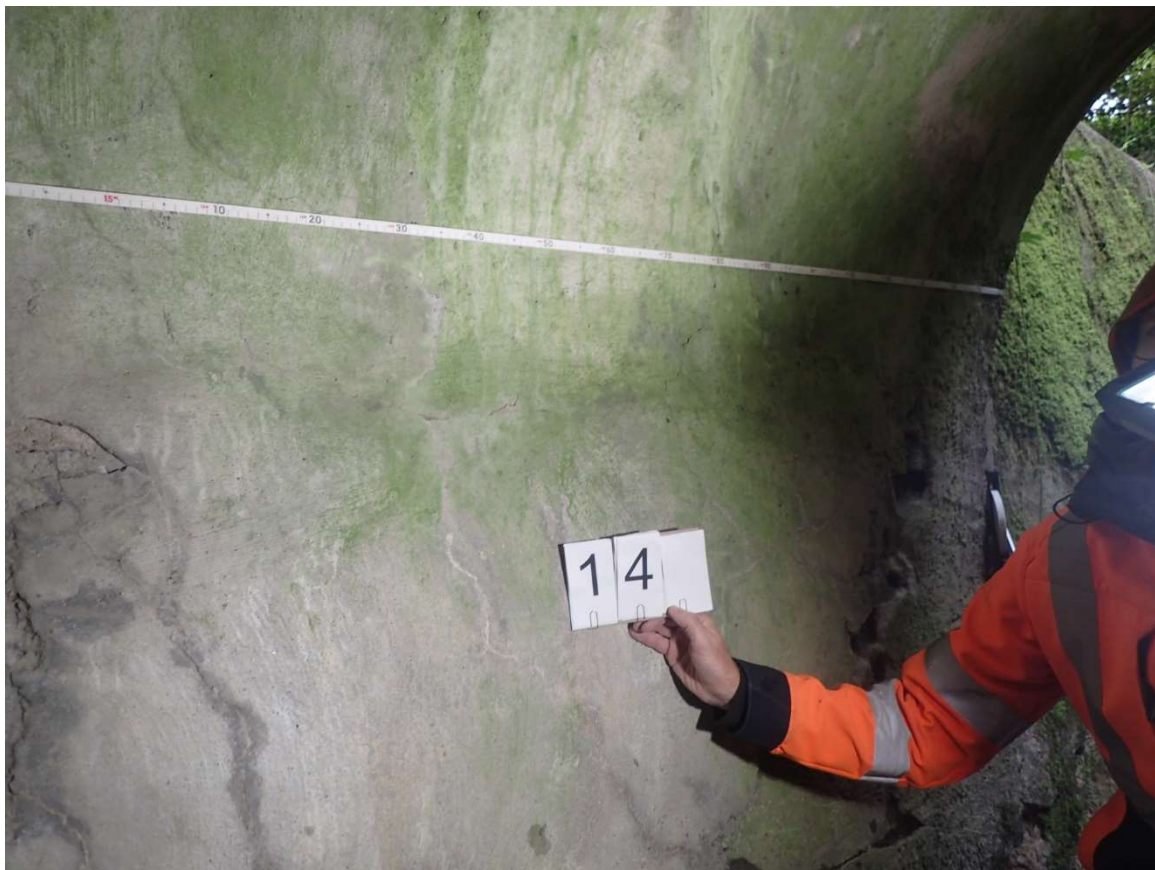
**Foto 14B**

| Tabelle Aufnahmen Schäden Sienbach | | | | |
|---|---|---|---|---|
| Wand Ost | 14B | 14.80 - 15.60 | | Risse umlaufend, diverse Stellen verputzt |

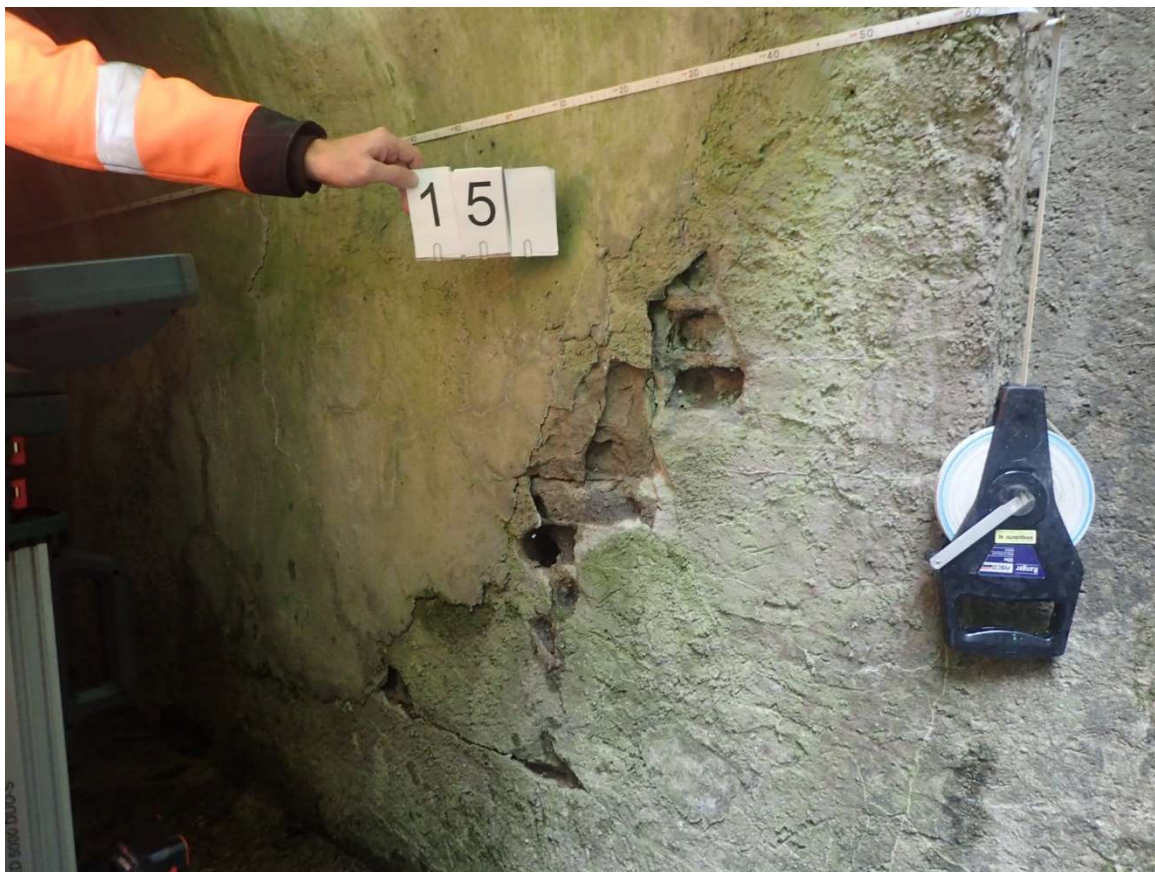
**Foto 15**

| Tabelle Aufnahmen Schäden Sienbach | | | | |
|---|---|---|---|---|
| Wand West | 15 | 15.70 - 16.40 | | Risse/Asbrüche, Mauerwerk/Steine teils freiliegend (sichtbar) |

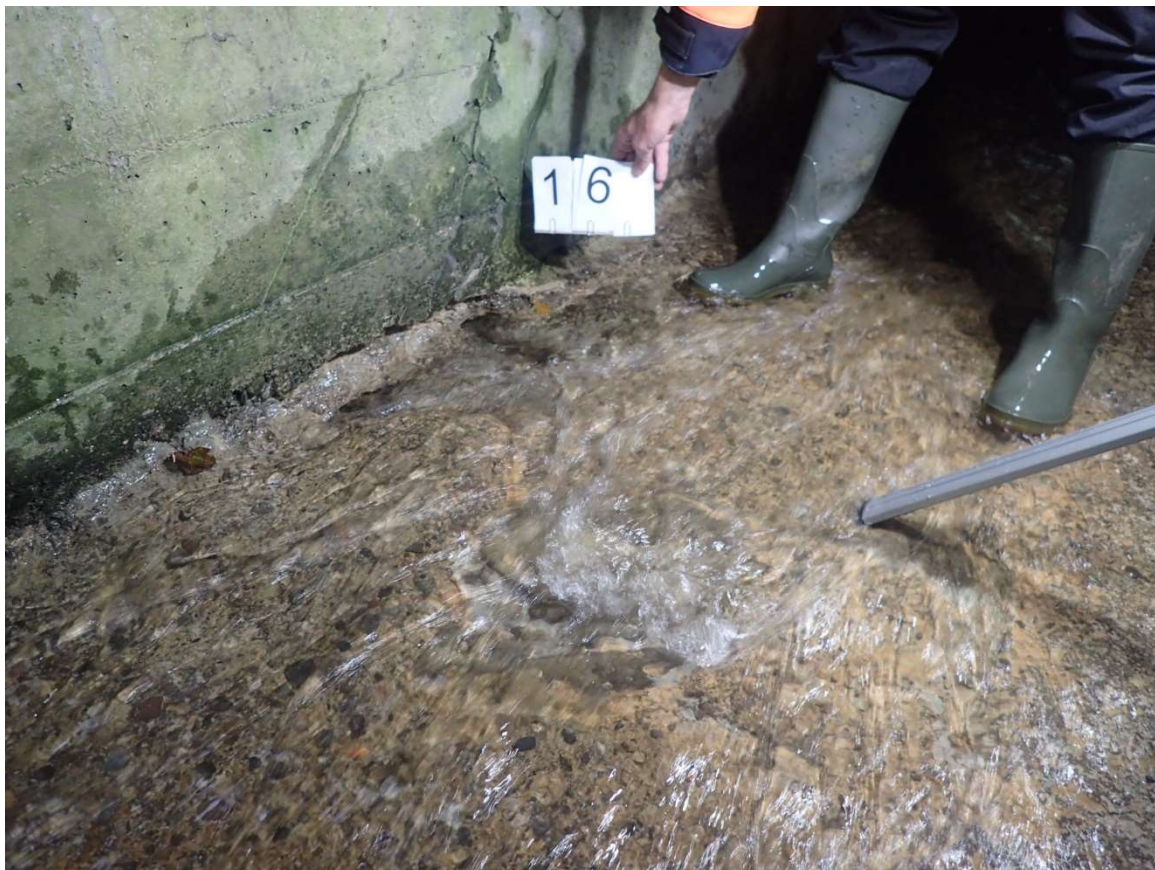
**Foto 16**

| Tabelle Aufnahmen Schäden Sienbach | | | | |
|---|---|---|---|---|
| Sohle | 16 | 15.70 | | Sohle (Beton) stark ausgewaschen und uneben (Symbolbild: gilt praktisch für ganze Länge Durchlass) |

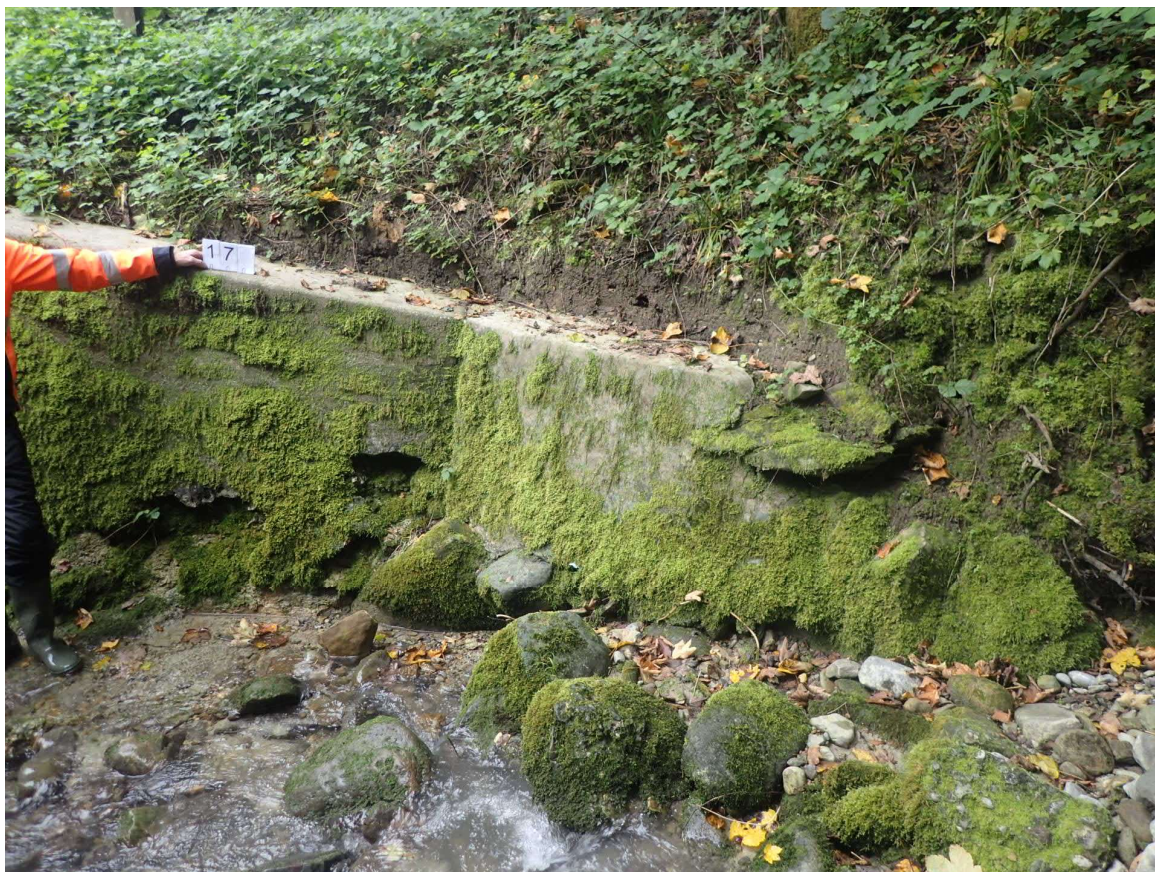
**Foto 17A**

| Tabelle Aufnahmen Schäden Sienbach | | | | |
|---|---|---|---|---|
| Einlaufbauwerk | 17A | | | Foto Allgemeinzustand Flügelmauer (Beton) Ost |

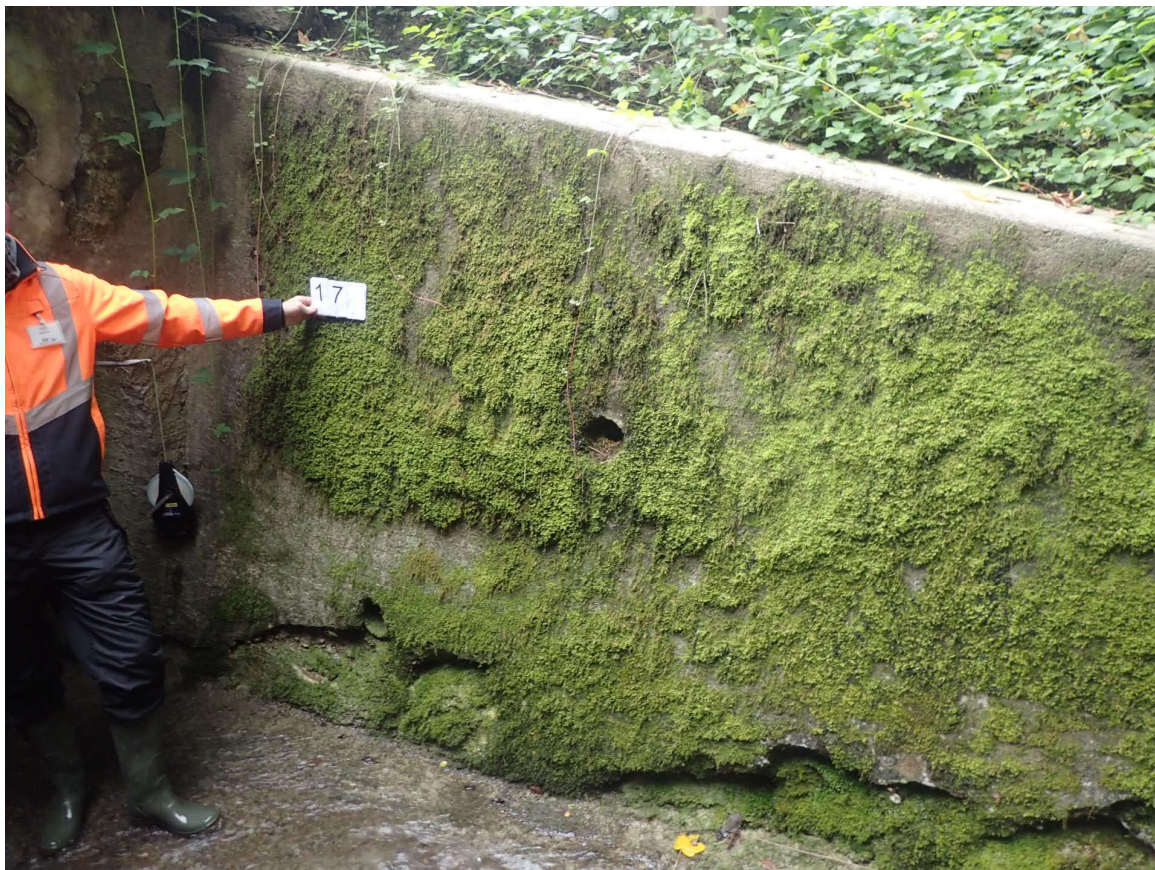
**Foto 17B**

| Tabelle Aufnahmen Schäden Sienbach | | | | |
|---|---|---|---|---|
| Einlaufbauwerk | 17B | | | Foto Allgemeinzustand Flügelmauer (Beton) Ost |

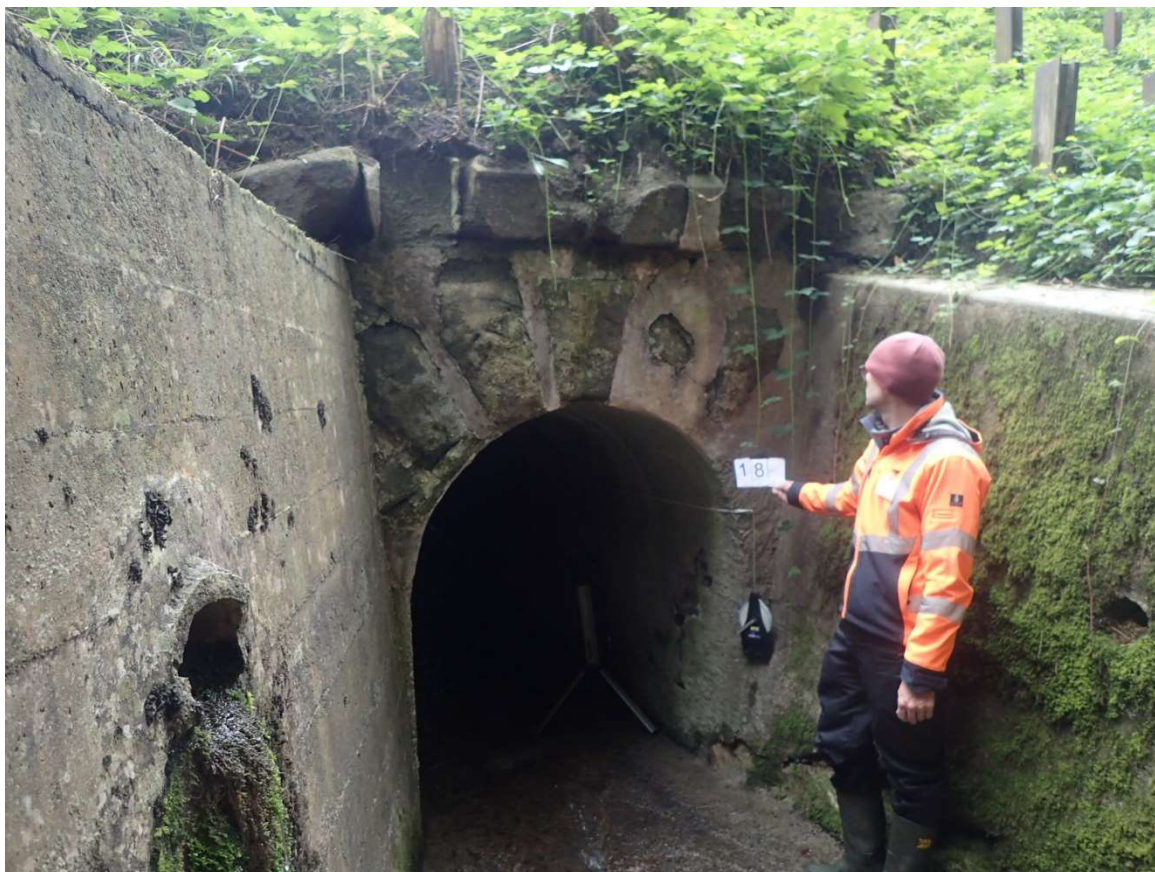
**Foto 18**

| Tabelle Aufnahmen Schäden Sienbach | | | | |
|---|---|---|---|---|
| Einlaufbauwerk | 18 | | | Foto Allgemeinzustand Portal (Natursteinmauerwerk, teils verputzt) |

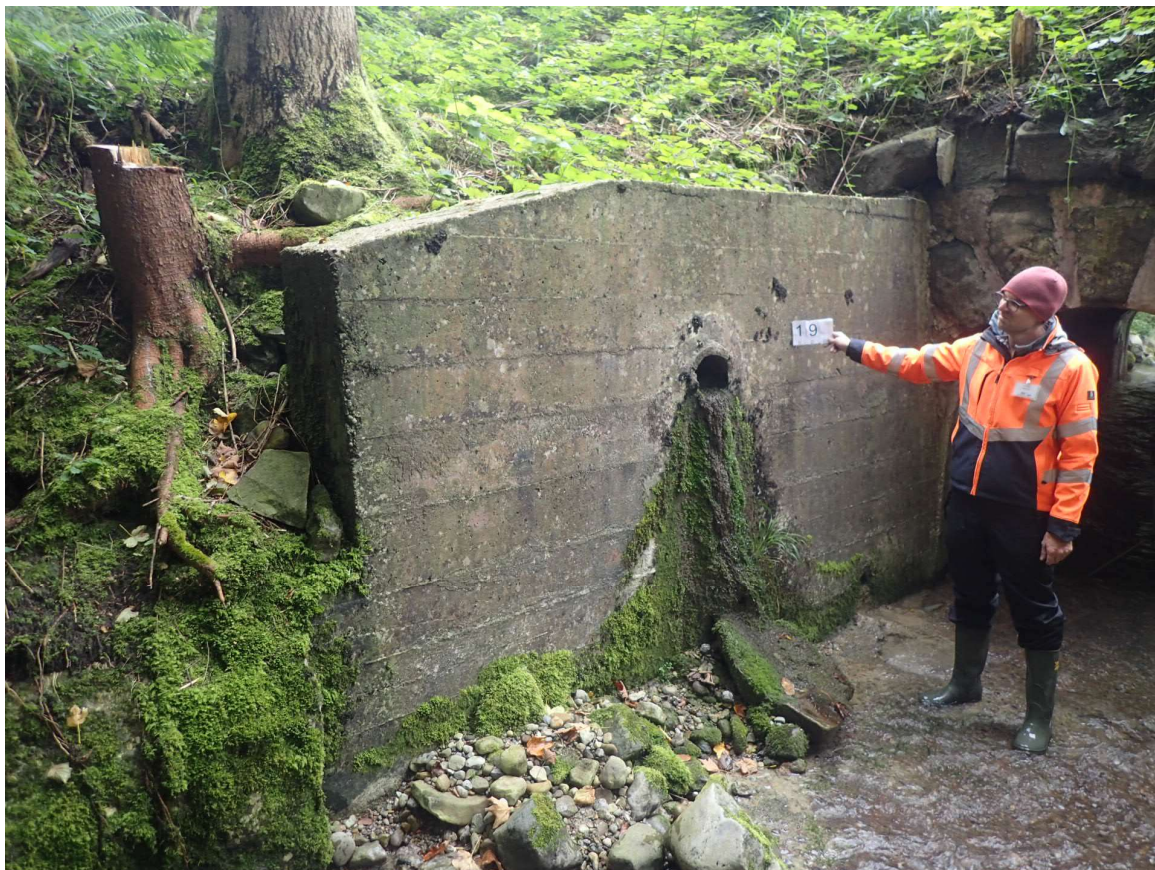
**Foto 19**

| Tabelle Aufnahmen Schäden Sienbach | | | | |
|---|---|---|---|---|
| Einlaufbauwerk | 19 | | | Foto Allgemeinzustand Flügelmauer (Beton) West |
