Kantonsstrasse Nr. 42  
Schönengrund - Hemberg

# Lehmbergbach

Bachdurchlass  
BW Nr. 1148

**Bauprojekt**  
Beilagen

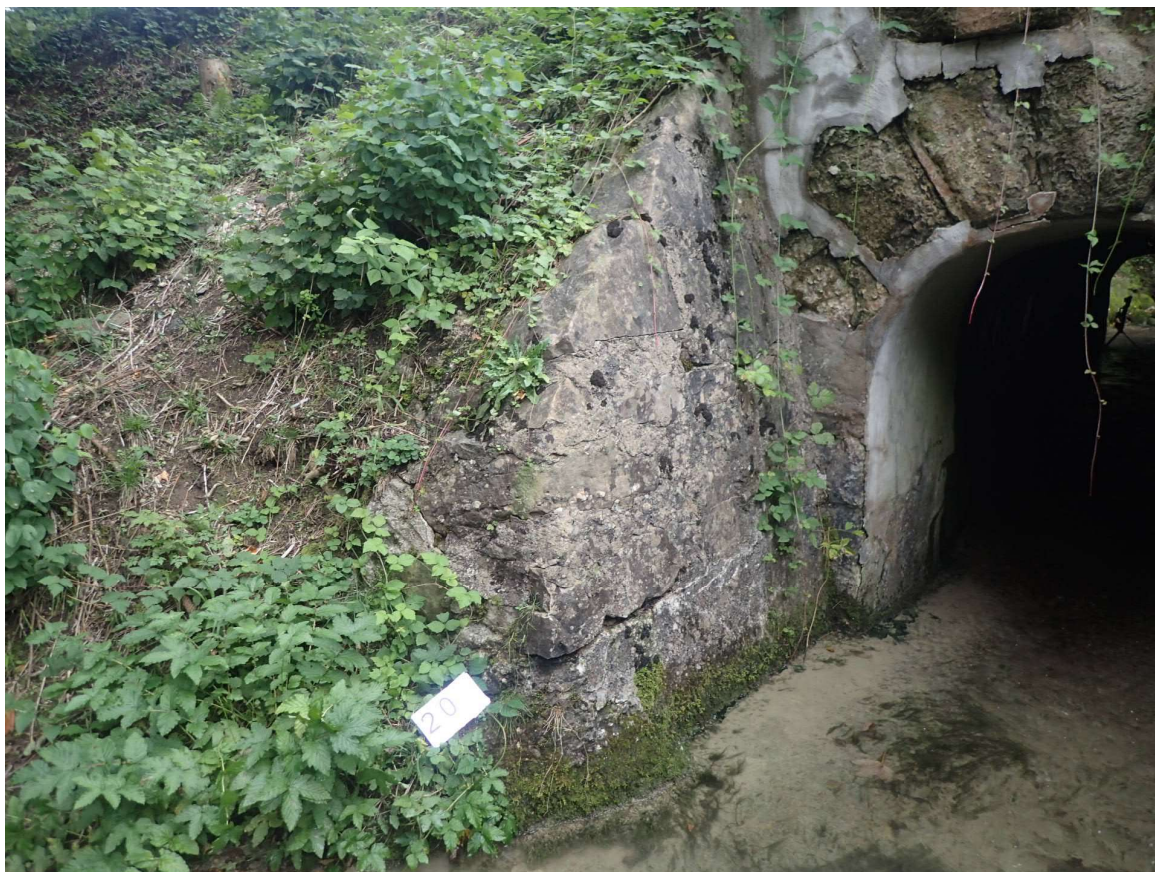
**Foto 20**

| Tabelle Aufnahmen Schäden Sienbach | | | | |
|---|---|---|---|---|
| Auslaufbauwerk | 20 | | | Foto Allgemeinzustand Flügelmauer (Natursteinmauerwerk) Ost |

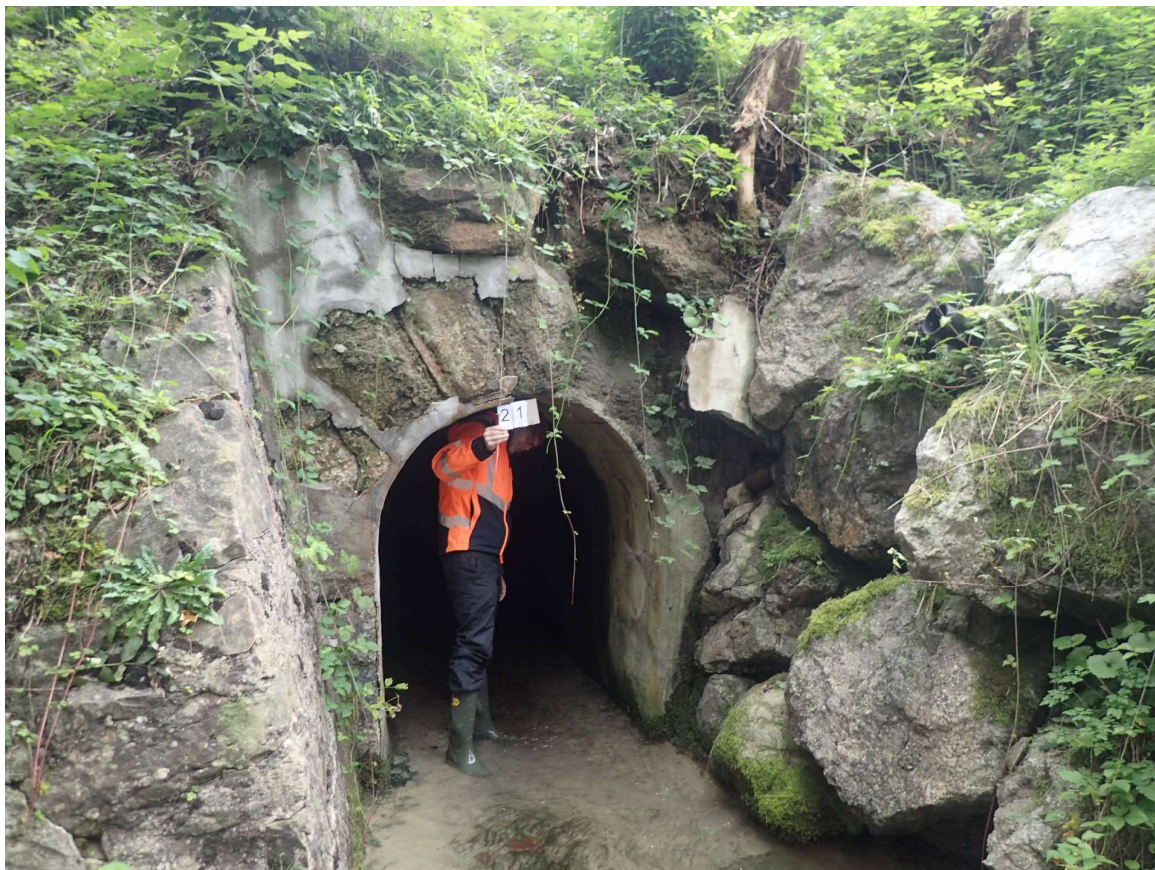
**Foto 21**

| Tabelle Aufnahmen Schäden Sienbach | | | | |
|---|---|---|---|---|
| Auslaufbauwerk | 21 | | | Foto Allgemeinzustand Portal (Natursteinmauerwerk, teils verputzt) |

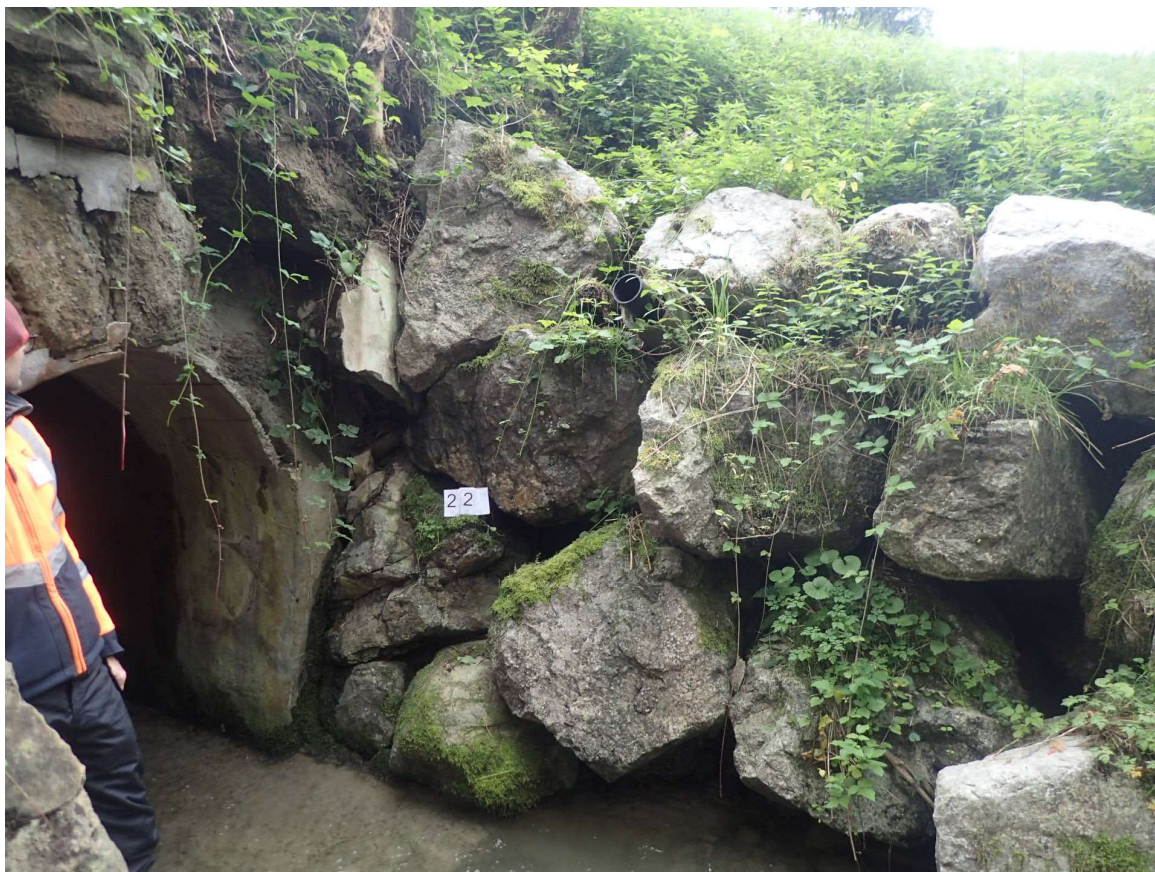
**Foto 22**

| Tabelle Aufnahmen Schäden Sienbach | | | | |
|---|---|---|---|---|
| Auslaufbauwerk | 22 | | | Foto Allgemeinzustand Flügelmauer (Flussbausteine) Ost, unterhölt/hinterspült (Fugen weit offen) |

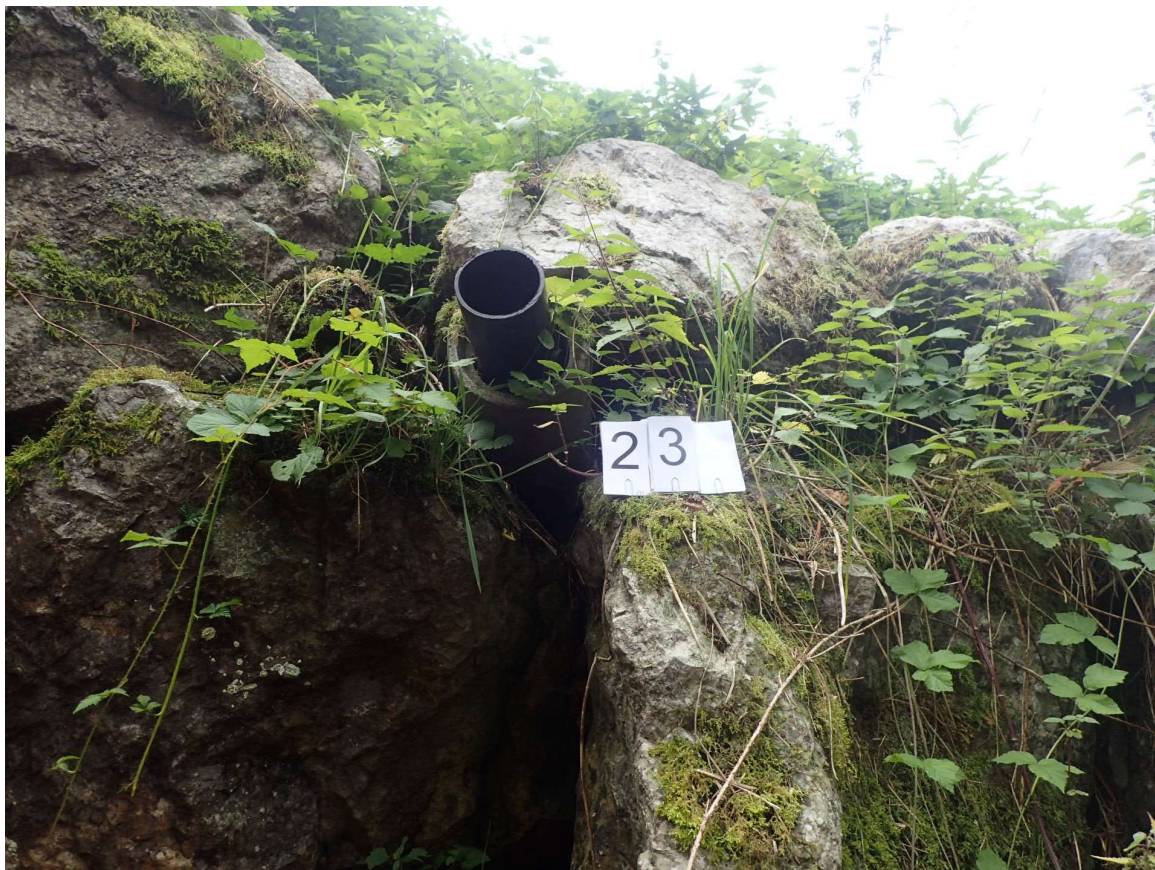
**Foto 23**

| Tabelle Aufnahmen Schäden Sienbach | | | | |
|---|---|---|---|---|
| Auslaufbauwerk | 23 | | | Ableitung in Mauerwerk (Flussbausteine) komplett deformiert (Wasser fließt wohl hinter Mauer) |

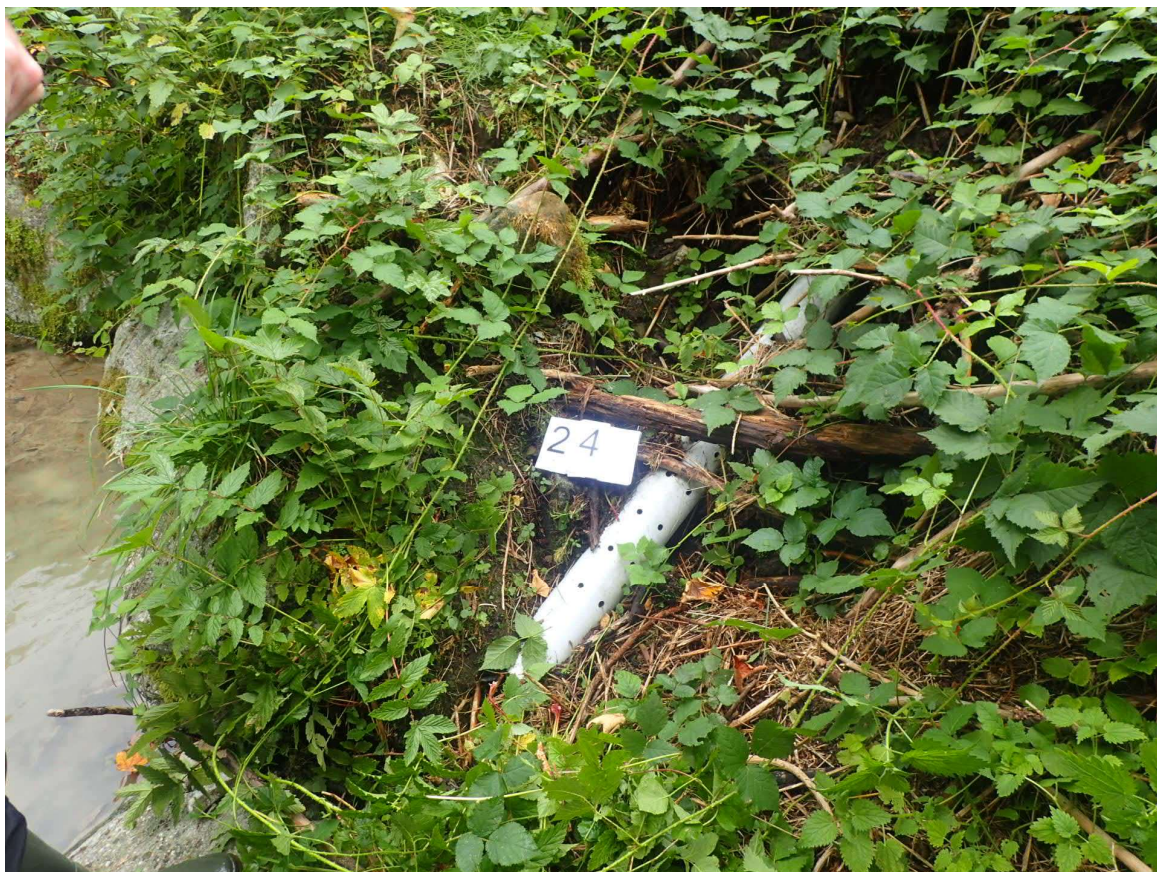
**Foto 24**

| Tabelle Aufnahmen Schäden Sienbach | | | | |
|---|---|---|---|---|
| Auslaufbauwerk | 24 | | | Sickerleitung in Böschung West, freiliegend (sichtbar) |

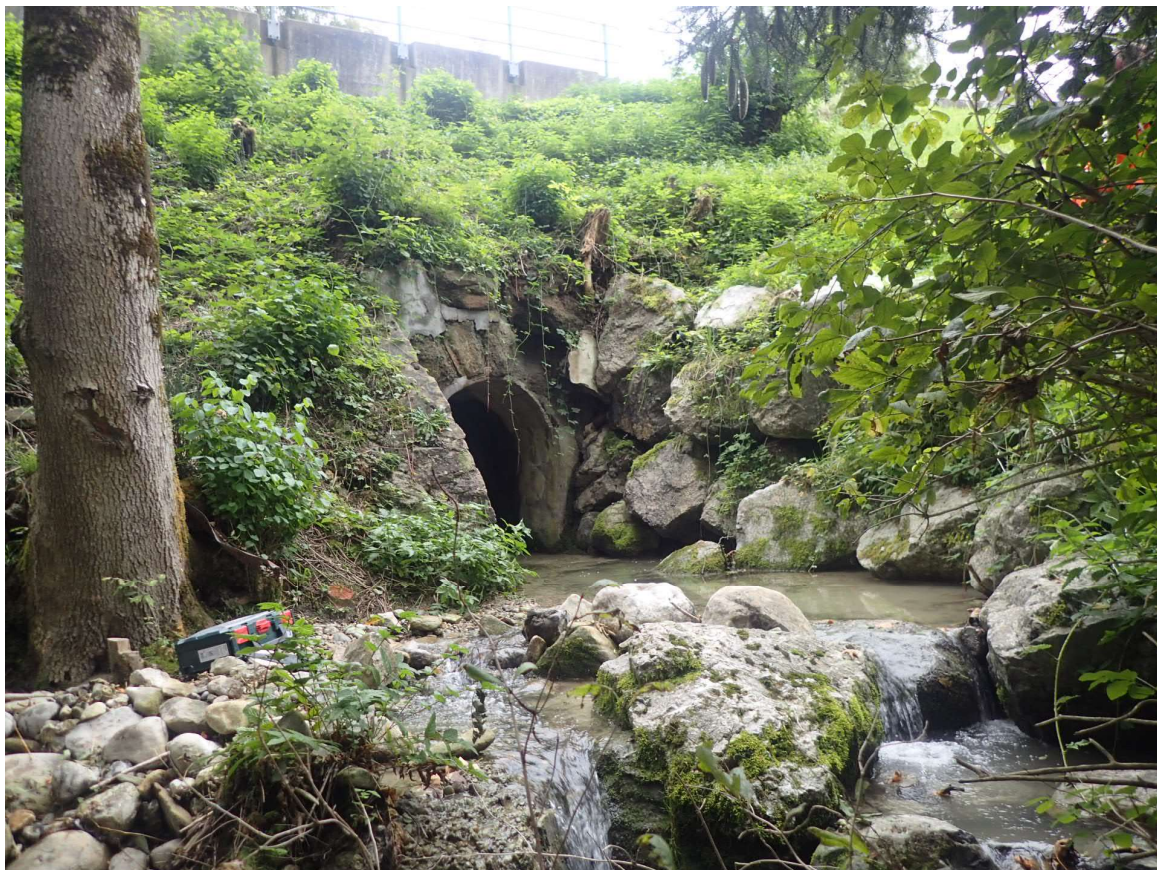
**Foto 25**

| Tabelle Aufnahmen Schäden Sienbach | | | | |
|---|---|---|---|---|
| Auslaufbauwerk | 25 | | | Foto Allgemeinzustand Übersichtsphoto Auslaufbauwerk |

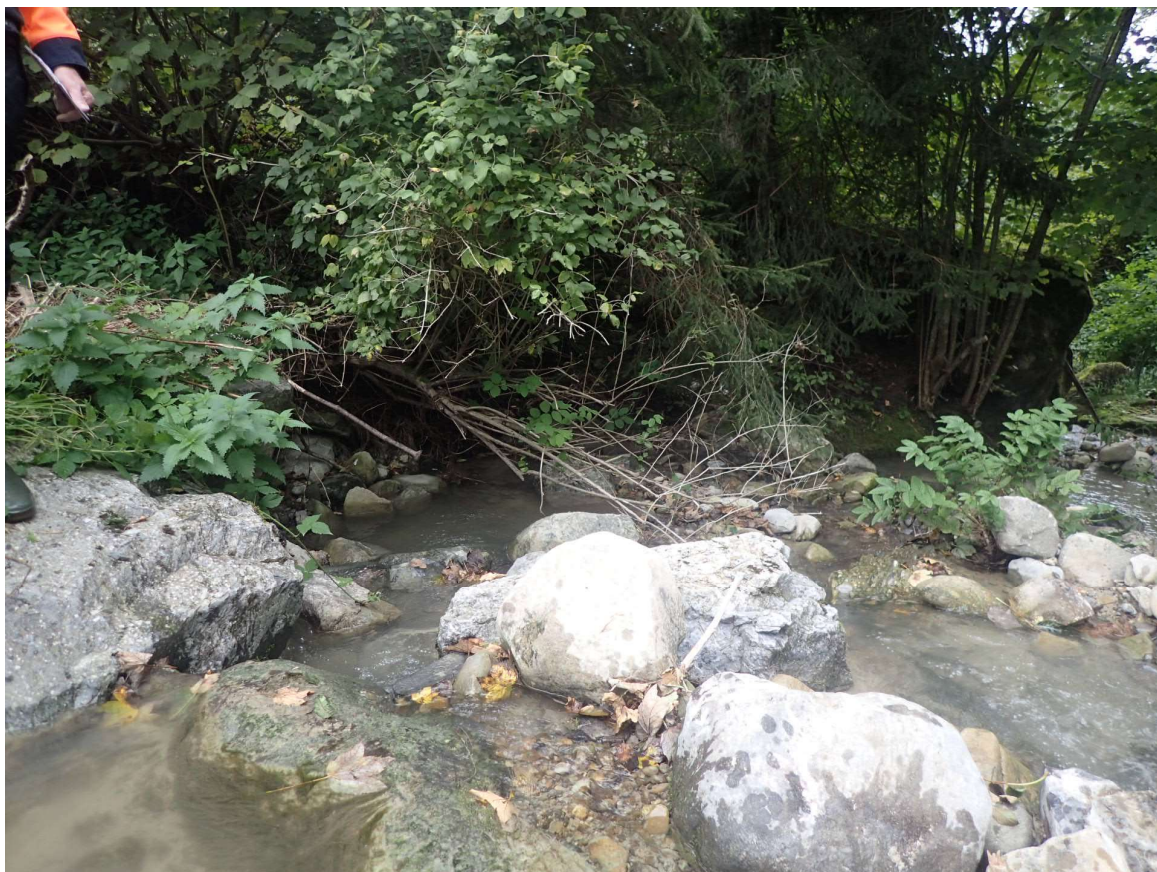
**Foto 26**

| Tabelle Aufnahmen Schäden Sienbach | | | | |
|---|---|---|---|---|
| Auslaufbauwerk | 26 | | | Foto Allgemeinzustand Uferböschung West (Erosionen, Unterspülungen) |

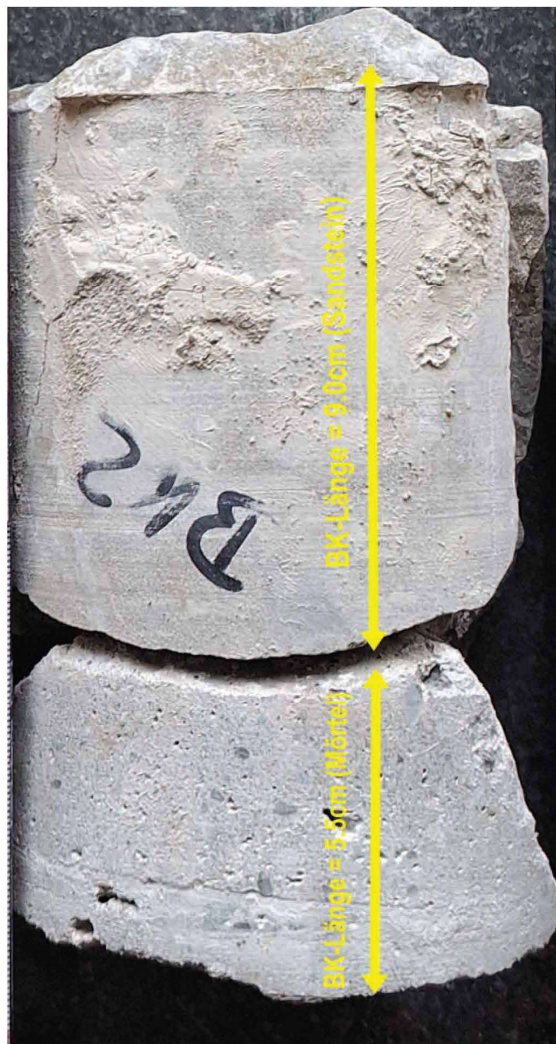
**Bohrkern Nr. BK 2 Decke**

**Bohrkerndruckfestigkeit an BK 2 nicht möglich, da der Bohrkern beim Bohren bereits in kleinere Stücke zerfallen ist. Bohrung nach ca. 20 cm beendet, weil die Bruckstücke die Bohrkrone blockierten.**

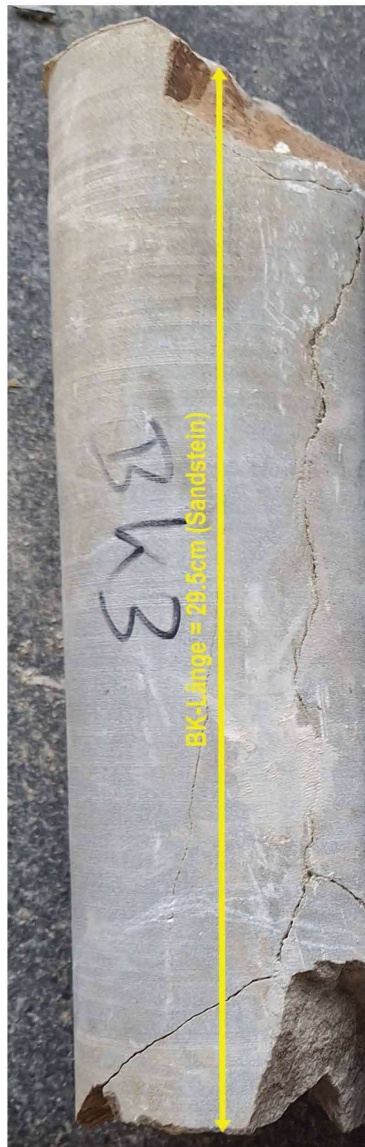
**Bohrkern Nr. BK 3 Wand West**

**Bohrkern 3 ist ein Karbonat gebundener Sandstein und hat zwei Längsrisse.**
