Kommunales Inventar der kunst- und kulturhistorischen Objekte

9633 Hemberg

Bearbeitung: Basil Marty und Haaike Peeters

November 2018

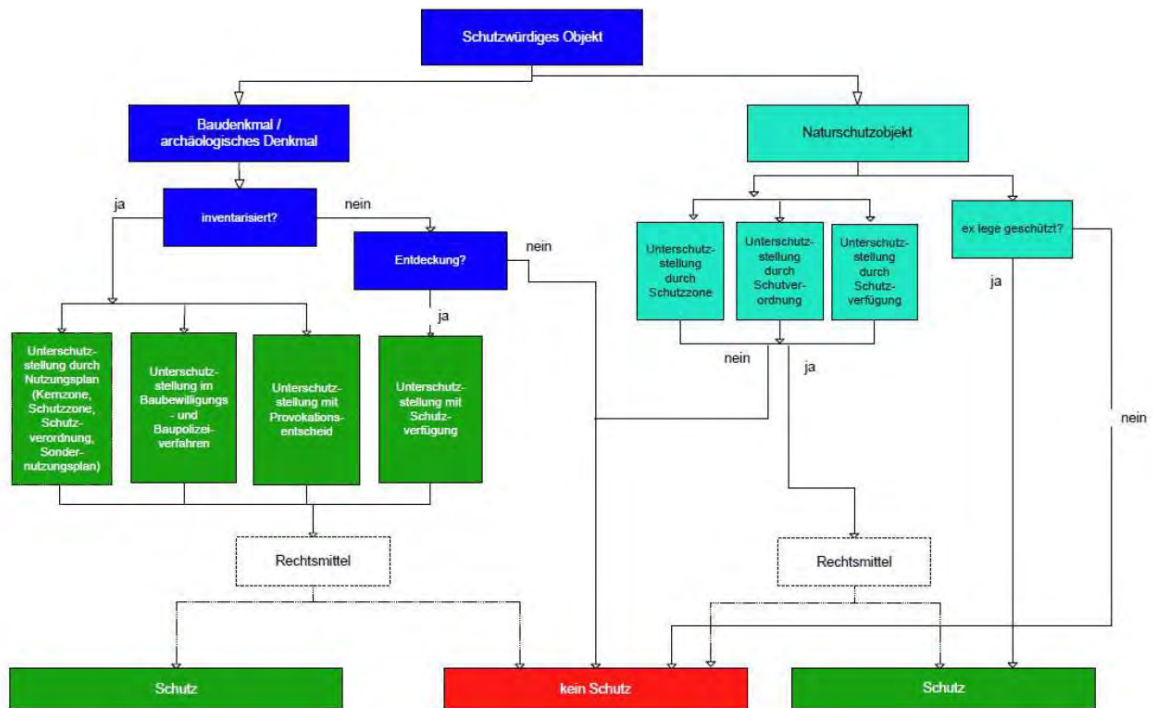
Abb. 6: Umgang mit potentiellen Schutzobjekten (Quelle: https://www.netzsg.ch/files/documents/6_Natur-%20und%20Heimatschutz.pdf)

Der Umgang mit potentiellen Schutzobjekten oder geschützten Objekten in der Darstellung des Kantons:

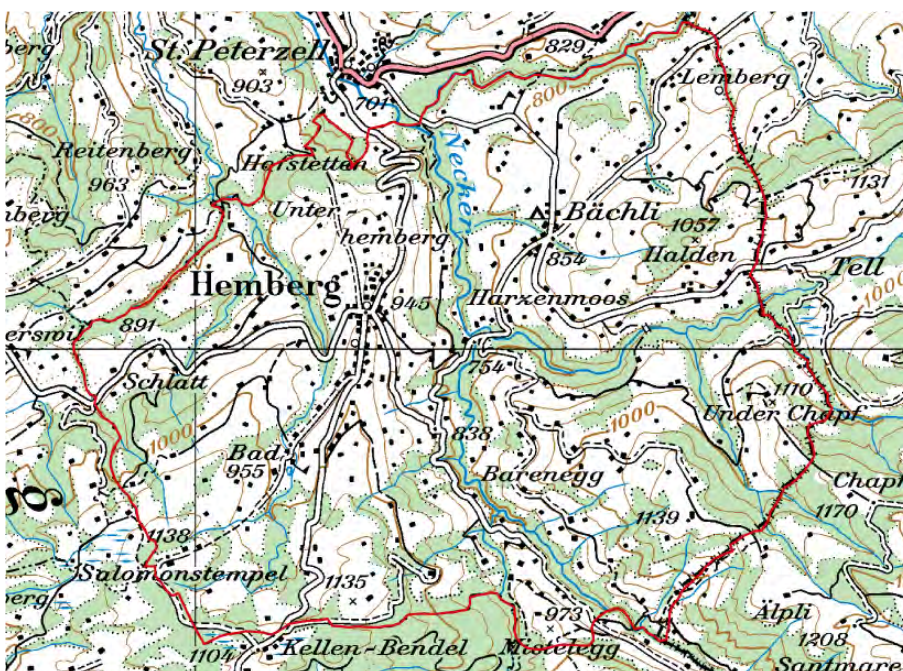
Abb. 14: Amtliche Vermessung Gemeinde 2018. Minimale Zunahme der Streusiedlungen; vor allem Zunahme der Anzahl Häuser in Hemberg und Bächli. (Quelle: GIS SG)

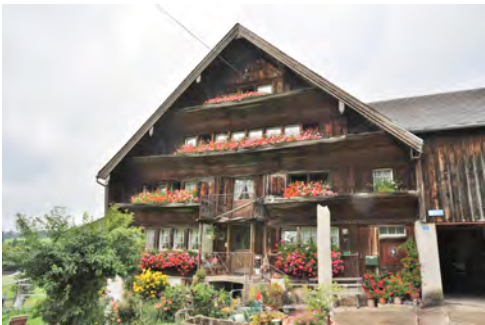
0384 Ansicht von Süden

Bautyp Landwirtschaftsbau - Vielzweckbauernhaus
Bauzeit Anfang 19. Jh.
Architekt unbekannt

Das Wohnhaus in Blockbauweise ist ein typischer Vertreter traditioneller Bauweise um 1800. Wirtschaftsgeschichtliche Bedeutung besitzt das Haus aufgrund des einstigen, im Sockelgeschoss integrierten Webkellers (Zeuge der frühen Industrialisierung). Es verfügt über ein stattliches Volumen, steht gut sichtbar auf einer Anhöhe, nahe der Strasse von Wattwil nach Hemberg.

Bei Bauabsichten ist eine Abklärung des Schutzzumfangs angezeigt. Die konstruktive und typologische Bedeutung des Gebäudes ist im Falle eines Umbaus näher zu klären. Mindestziel ist die Erhaltung der Rohbausubstanz.

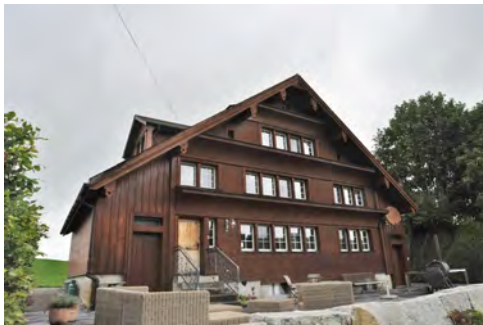
0379 Ansicht vom Südwesten

Bautyp	Wohnbau
Bauzeit	18. Jh.
Architekt	unbekannt

Das Wohnhaus in Blockbauweise ist ein regionaltypischer Vertreter der traditionellen Bauweise. Zeuge der frühen Industrialisierung, als in den neu erstellten Bauernhäusern Webkeller integriert wurden. Das Wohnhaus steht gut sichtbar auf einer Anhöhe.

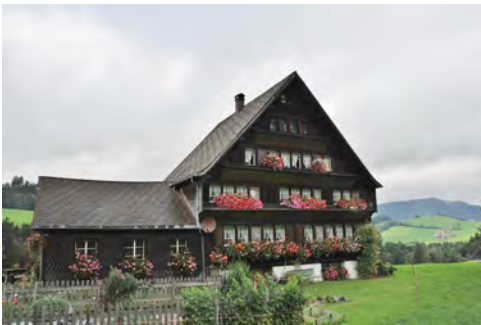
0370 Ansicht vom Süden

Bautyp Landwirtschaftsbau - Wohnbau
Bauzeit 18. Jh.
Architekt unbekannt

Charakteristischer Hauskörper, in Blockbauweise erstellt. In seiner Giebelfront treten typologisch bezeichnende Elemente wie das traufseitig auskragende Kammergeschoss, gereimte Fenster, Klebdächer und verzierte Blockkonsolen in Erscheinung. In der Grundsubstanz gut erhaltenes Inneres mit Ausstattungselementen aus der Zeit um 1800. Dachkammern mit erhaltenen Butzenscheiben. Das traufseitig angebaute Sticklokal ist ein wirtschaftsgeschichtlicher Zeuge einer vergangenen Heimindustrie.

Bei Bauabsichten ist eine Abklärung des Schutzzumfangs angezeigt. Die konstruktive und typologische Bedeutung des Gebäudes ist im Falle eines Umbaus näher zu klären.
Mindestziel ist die Erhaltung der Rohbausubstanz und der Innenausstattung aus der Zeit um 1800/19. Jh. (Buffets, Einbauschränke, Täfer, Türen).

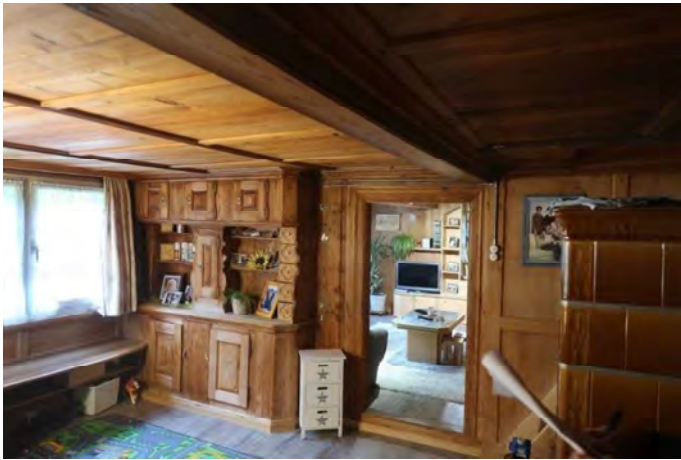
Stube mit Buffet an der Wand zur Nebestube (um 1800).

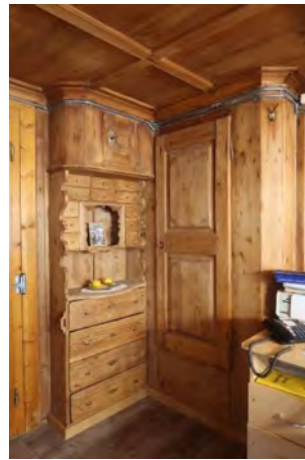
Zweites Buffet an der Rückwand (um 1800); rechts davon ein jüngerer Einbauschränk (19. Jh.)

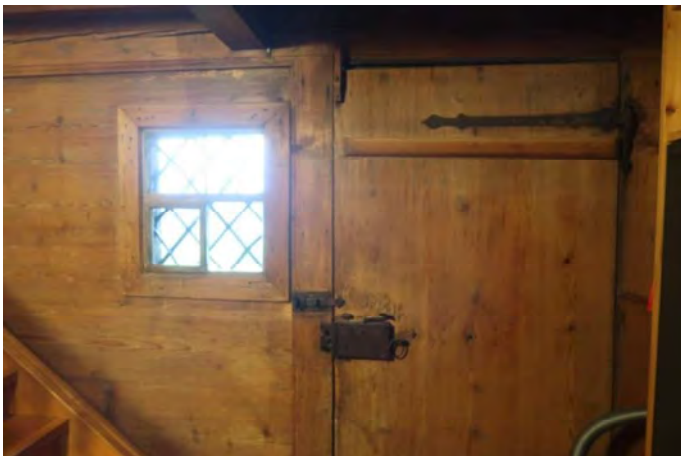
Ehemaliger Hauseingang an der westlichen Traufseite.

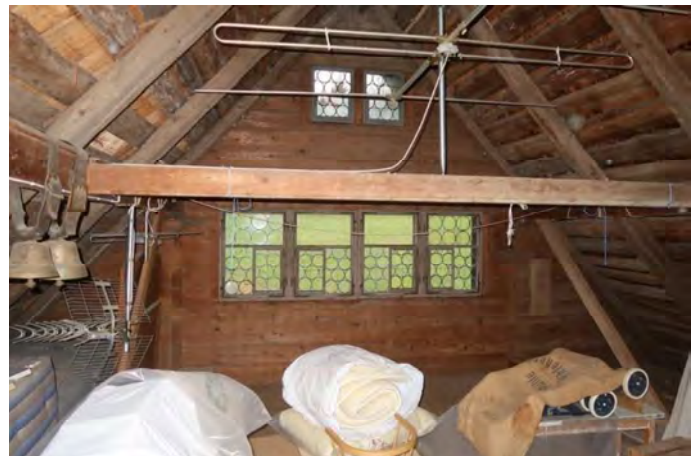
Dachkammer: Die Blockwände der Kammer sind heraus gesägt. Die Pfetten sind sekundär unterfangen. Fenster mit Butzenscheiben.

Dachkammer mit Butzenscheiben. Die Blockwände der Kammer sind entfernt.

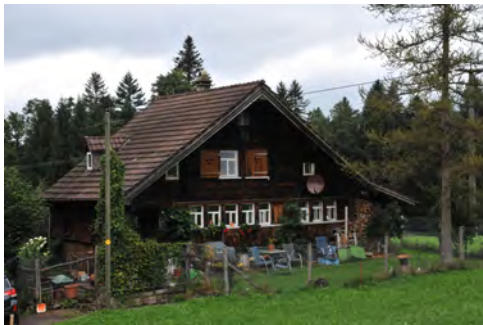
0364 Ansicht vom Süden.

Bautyp	Wohnbau
Bauzeit	1672 (Inschrift)
Architekt	unbekannt

Gut erhaltener Blockbau, inschriftlich 1672 datiert. Dieses möglicherweise zu den ältesten erhaltenen Häusern Hembergs gehörende Gebäude, könnte sich als typologisch bedeutendes Beispiel eines Kleinbauernhauses erweisen, falls sich die Inschrift auf ein weitgehend ursprünglich erhaltenes Blockwerkgefüge des 17. Jhs. bezieht.

Bei Bauabsichten ist eine Abklärung des Schutzzumfangs angezeigt. Die konstruktive und typologische Bedeutung des Gebäudes ist im Falle eines Umbaus näher zu klären. Mindestziel ist die Erhaltung der Rohbausubstanz.

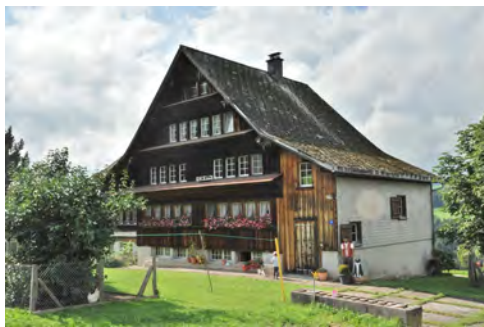
0409 Ansicht vom Osten

Bautyp Landwirtschaftsbau - Wohnbau
Bauzeit Ende 18. Jh.
Architekt Unbekannt

Das Wohnhaus, ein für die Zeit um 1800 typischer Blockwerkkörper, verfügt über ein stattliches Volumen. Reihenfenster und Klebdächer sind die auszeichnenden Merkmale. Der einst im Sockelgeschoss untergebrachte Webkeller zeugt von der historischen Bedeutung der Heimindustrie in der Region. Bemerkenswert sind in der Firstkammer erhalten gebliebene Butzenfenster aus der Erbauungszeit.

Das Gebäude ist vom Dorfzentrum her sichtbar und wichtig für das Ortsbild.

Mindestziel ist die Erhaltung der Rohbausubstanz.

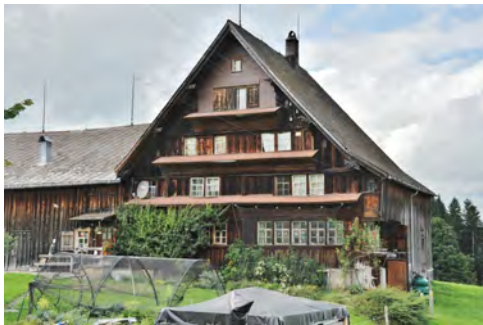
0419 Ansicht vom Südosten.

Das in Blockbauweise erstellte Gebäude zeichnet sich durch seine stattliche, gut proportionierte Giebelfront aus. Charakteristisch sind die hervortretenden Klebdächer und die Reihenfenster. Zusammen mit der traufseitig angebauten Stallscheune formt das Gebäude ein typisches Beispiel eines Kreuzgiebelbauernhauses und ist somit architektonisch-typologisch von Bedeutung.

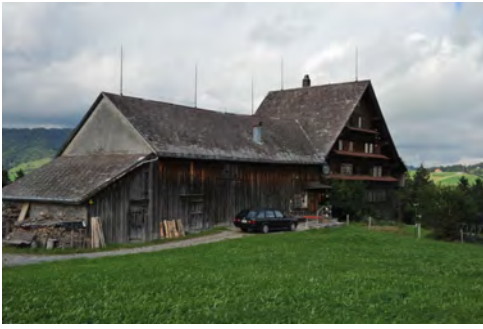
0413 Ansicht vom Südwesten.

Grosser, giebelbetonter Baukörper auf massivem Sockelgeschoss mit Webkeller unter geknicktem Dach. Die Wohnhauserweiterung und der freistehende Schopf wurden im 19. Jahrhundert erbaut.

Die Hauptfront ist vertäfert, hat verschaltete Klebdächer und einen Dachüberstand auf Pfettenkonsolen mit gesägten Zierformen. Die Hinterfassade hat einen Schindelschirm, die nordöstliche Trauffassade dagegen ist mit Eternit verschalt.

Die beide Stuben haben jeweils eine fünfteilige Fensterreihe. Die Butzenfenster im Dachgeschoss sind erhalten, die im 2. OG sind verloren gegangen.

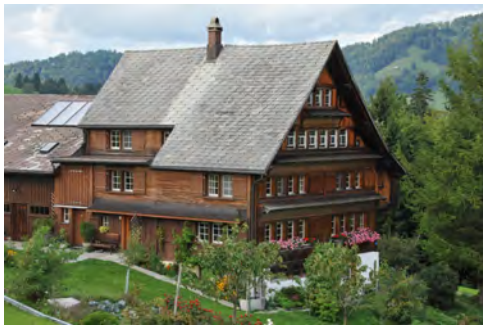
0421 Giebelhauptfront und traufseitige Fassade mit Eingang

Das Wohnhaus besteht aus einem zweigeschossigen Blockbau unter steilem Giebeldach. Die Giebelfront des Wohnhauses mit verschalten Klebdächern ist hauptsächlich vertäfert, im Giebel ist aber eine Eternitverschalung angebracht. Die Stube und Nebenstube haben fünf- bzw. dreiteilige Reihenfenster. Der Eingang befindet sich auf der Traufseite, unter der Laube.

Typologisch besonders interessanter Bau, da die Ökonomie giebelseitig statt wie häufig in Hemberg traufseitig angebaut ist. Das in Blockbauweise erstellte Wohnhaus zeichnet sich durch eine symmetrisch gegliederte und qualitativ getäfelte Hauptfront aus. Architektonisch-typologisch ein wichtiger Bau, der das Landschaftsbild wesentlich mit prägt.

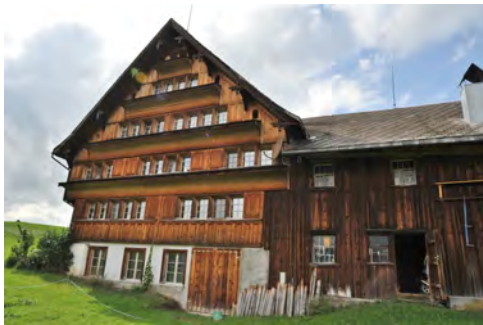
0425 Hauptfassade

Als zweigeschossiger Blockbau steht das Wohnhaus auf einem Sockelgeschoss der einen Webkeller enthält. Es besitzt eine vertäfernte Giebelfront und einen traufseitigen Eingang. Ein Sticklokal wurde später eingebaut.

Reihenfenster in allen Geschossen der Giebelfront, in den Dachgeschossen sind die Butzenfenster erhalten. Die Klebdächer sind verschalt. Der giebelseitige Dachüberstand ruht auf Pfettenkonsolen mit gesägten Zierformen.

Das Gebäude zeigt eine sehr harmonische Fenstergliederung und ist in seinem Erscheinungsbild mehrheitlich ursprünglich erhalten. Es ist ein wirtschaftsgeschichtlicher Zeuge der frühen Industrialisierung, als in den neu erstellten Bauernhäuser traditioneller Bauart Webkeller integriert wurden. Das Vielzweckbauernhaus nimmt im Ortsbild eine prominente Stellung ein.

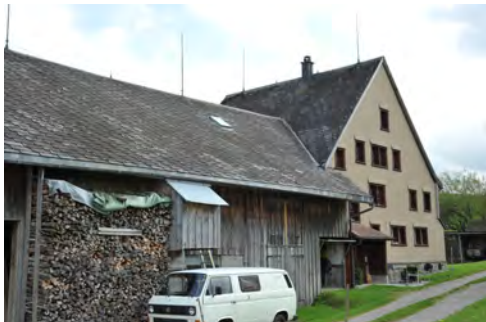
0423 Hinterfassade und Ökonomie

Typologisch bemerkenswert ist der Scheunenanbau der in der firstgerichteten Verlängerung des Wohnhauses liegt.

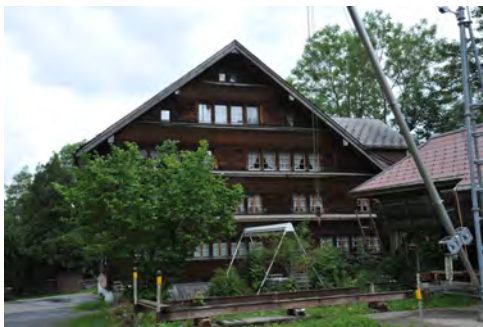
0457 Hauptfassade des Gasthauses

Das gut erhaltene Gasthaus Traube (mit Wasserwerk und Sägerei) bildet zusammen mit dem Badhaus (Vers. Nr. 293), den beiden stattlichen Wohnhäusern (Vers. Nr. 295 & 296) und dem Badweiher ein qualitativvolles Ensemble und ist entsprechend im Ortsbild von Bedeutung. Raumkünstlerisch sehr bedeutend ist die Bildtapete aus der Manufaktur Zuber, Rixheim (wohl 1. H. 19. Jh.). Hiervon sind nur ganz wenige Beispiele bekannt. Das Wasserwerk ist ein wirtschaftsgeschichtlicher Zeuge der industriellen Entwicklung der Region und der ortseigenen Energiegewinnung: die Wasserkraft wurde im Neckertal, wie in anderen Regionen, für den Antrieb der ersten industriellen Maschinen genutzt.

Das Gasthaus Traube ist ein mächtiger Blockbau mit vertäferter Hauptfront und Seitenfassaden mit erneuertem Schindelschirm. Die Stuben haben sieben- bzw. vierteilige Reihenfenster.

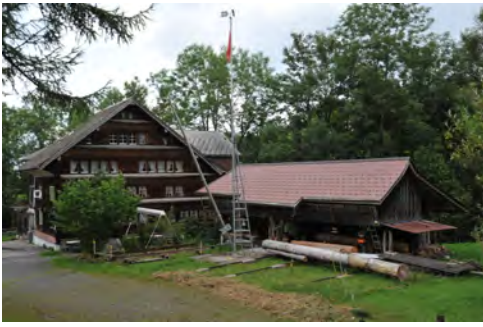
0471 Gasthaus mit Sägerei

Das Sägereigebäude steht südlich vor dem Gasthaus.

Holzgerüstbau mit offenem Unterstand für die Säge. Die heutige Säge stammt ca. von 1965. Der Antrieb mit Wasserturbine stammt von 1933.

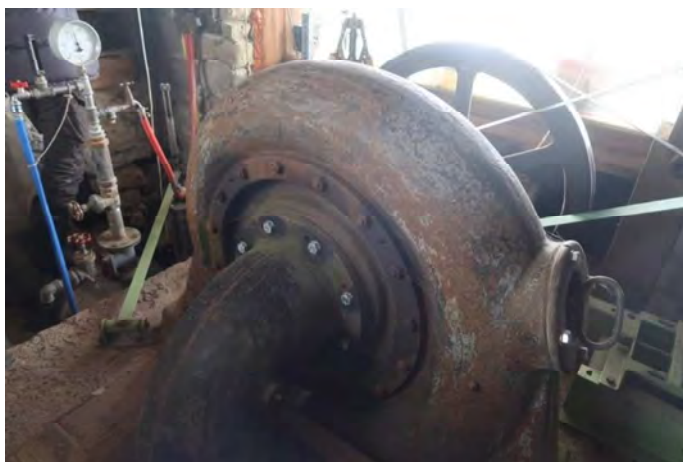
Wasserturbine von 1933 im Turbinenhaus.

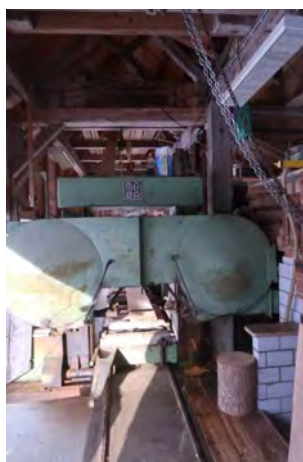
Offener Unterstand mit der Säge.

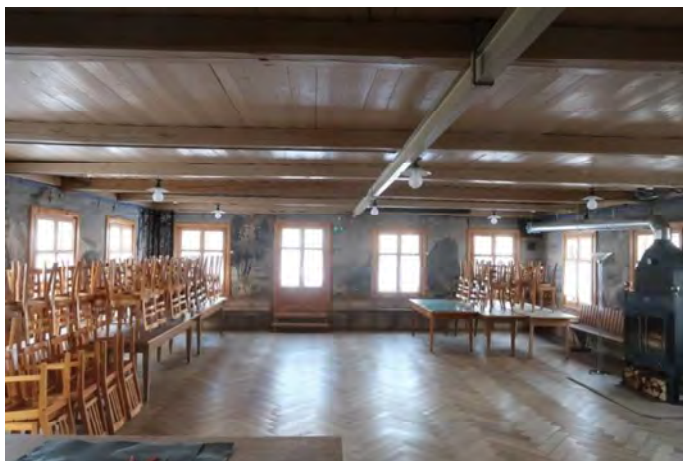
Grosser Saal im Obergeschoss des Anbau. Schrägriemenparkett;
Wände auf drei Seiten mit Bildtapeten in Grissaille (wohl 1. Hälfte 19.
Jh.) Landschaftsmotive und figürliche Darstellungen.

Die Bildtapete zeigt dieselben Motive wie eine Tapete in Radolfzell. Es handelt es sich mit grosser Sicherheit um den Bildzyklus „Les vues d’Ecosse“ oder „La dame du lac“ von Manufaktur Zuber aus Rixheim. Die Szenen stammten aus dem Versepos „The Lady of the Lake“ von Sir Walter Scott. Diese Tapete erschien bei Zuber erstmals 1827. Von dieser Tapete sind nur wenige Exemplare voll- oder fast vollständig erhalten. Publiziert ist das Beispiel in Radolfzell. In Appenzell soll ein weiteres Exemplar existieren. Darüber hinaus sind nur zwei weitere Beispiele nachgewiesen. (vgl. 11.04.2014 - *Neu aufgefundene Panoramatapeten*. Christiane Kendel ; Wolfgang E. Stopfel; Dagmar Zimdars in: *Denkmalpflege in Baden-Württemberg*, Band 25, Heft 2, S. 115-119.

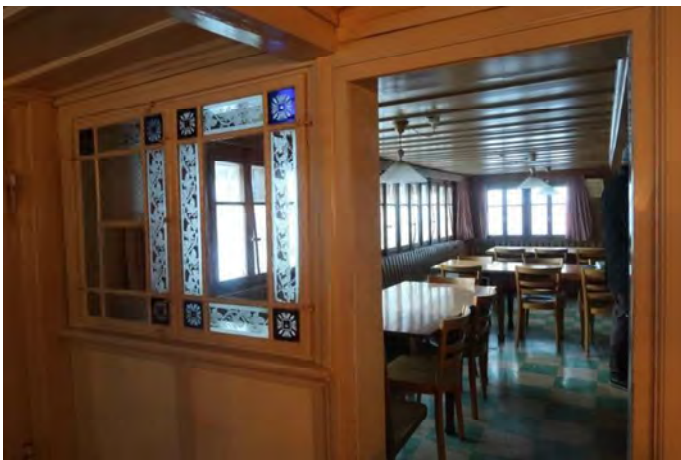
Gaststube. Abschluss mit Glaseinsatz aus Ätztglas und farbigen Gläsern.

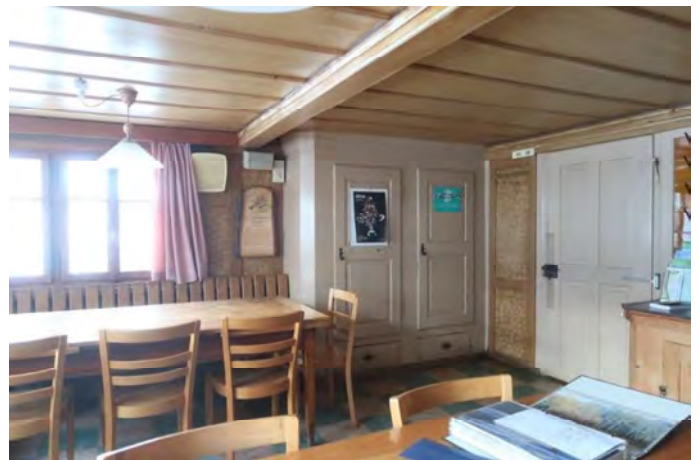
Gaststube: Wand- und Deckentäfer sowie Einbauschränk, 19. Jh. Die Decke über der Gaststube wurde wohl um 1900 angehoben, entsprechend niedrig sind die darüber liegenden Kammern.

Gaststube mit zweiflügeligem Wandschrank.

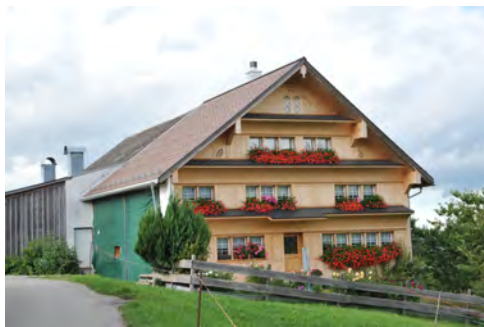
0494 Hauptfassade

Das Gebäude verfügt über eine einfache, aber qualitätsvolle Erscheinung. In jüngster Zeit wurde das Gebäude renoviert; die Fassadentäfelung wurde vollständig erneuert. Dennoch hat das Gebäude eine typologische Bedeutung.

Biedermeierlicher Blockbau mit Giebelfront und rückseitig, in der Firstachse, angebauter Scheune.

Die Haustür befindet sich zwischen Stube (mit fünfteiliger Fensterreihe) und Nebenstube (mit dreiteiliger Fensterreihe). Im Dachgeschoss befinden sich zwei kleine Rundbogenfenster. Die Klebdächer sind verschalt.

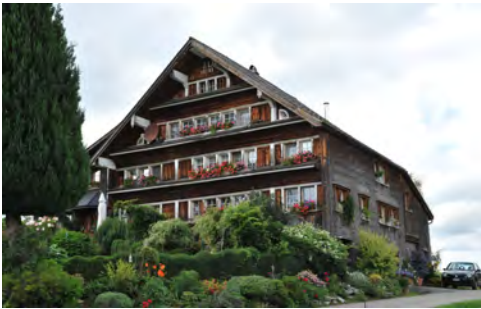
0492 Hauptfassade

Das Gebäude zeichnet sich durch seine markante, gut proportionierte Hauptfront und eine schicke Vordachkonstruktion aus. Charakteristisch sind die aus dem Schindelschirm hervortretenden Klebedächer. Es handelt sich um das prägnanteste Gebäude der Baugruppe Matt und es ist architektonisch-typologisch von Bedeutung.

Blockbau mit vertäferter Hauptfront unter leicht geknicktem Giebeldach. Die hintere Giebelwand und die traufseitigen Fassaden haben einen Schindelschirm. Die Anbauten an der nördlichen Giebelfassade sind teilweise vertäfert, teilweise mit einer Eternitverschalung versehen.

Das Gebäude hat eine sehr reiche durchfensterte Hauptfassade mit regelmässig angeordneten Reihenfenstern.

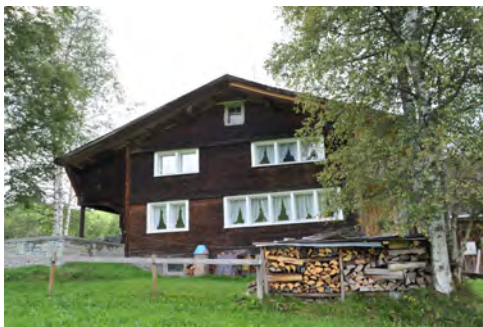
0444 Hauptfassade

Markantes Tätschdachhaus mit auffallend breiter Laube. Bedeutend als Vertreter eines frühen Bautyps.

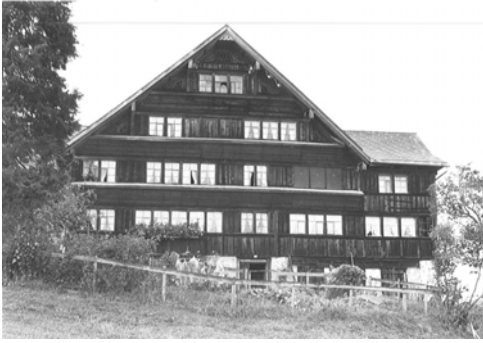
1020 Hauptfassade dd. 1981 (Inventar 1981)

Breites Wohnhaus auf massivem Sockelgeschoss (inkl. Webkeller) mit kleiner Ökonomie und wohl später angebautem Wohnteil.

Die Hauptfassade ist vertäfert und mit Reihenfenstern und Klebdächern versehen. Die Hinter- und Seitenfassaden sind mit Eternit verschalt.

Erste Hälfte des 19. Jh. erbaut.

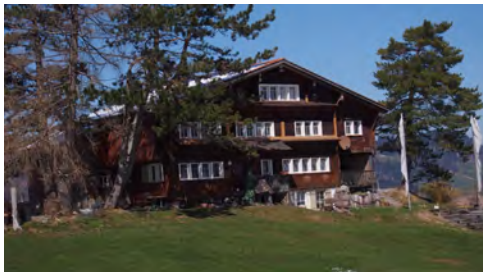
0859 Hauptfassade

Bautyp Wohnbau
Bauzeit 17. Jh.
Architekt Unbekannt

Gepflegtes Tätschdachhaus, dessen Proportionen durch den Umbau einer der Lauben gestört werden. Trotzdem sind wesentliche Teile des Erscheinungsbildes erhalten geblieben. Bedeutend als Vertreter eines frühen Bautyps.

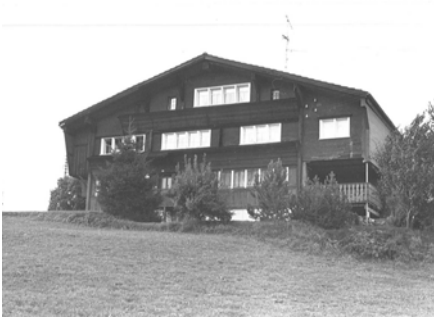
1021 Hauptfassade dd. 1981 (Inventar 1981)

Das in Blockbauweise erstellte Tätschdachhaus verfügte früher über beidseitige Lauben; die an der rechten Seite ist aber zu einem Balkon und eine Garage umgestaltet worden.

Die Giebelfront ist teils vertäfert, teils geschindelt und mit verschalten Klebdächern ausgestattet; die anderen Fassaden sind mit Eternit verschalt.

Im 17. Jh. erbaut.

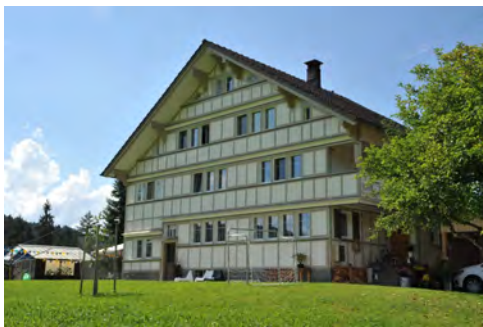
0287 Hauptfassade

Bautyp	Wohnbau
Bauzeit	1947
Architekt	Unbekannt

Bemerkenswerter Wohnbau aus der frühen Nachkriegszeit in traditioneller Formensprache. Aus dieser Zeit gibt es in Hemberg überhaupt nur sehr wenige Neubauten. Das 1947 gebaute Haus ist ein wichtiger, recht authentisch erhaltener Vertreter dieser Epoche und zeugt von der nach 1945 erneut aktualisierten Strömung des Heimatstils. Traditionelle Formen werden dabei mit modernen Bautechnik wie den Eternit-Füllungen des Täferschirms verbunden.

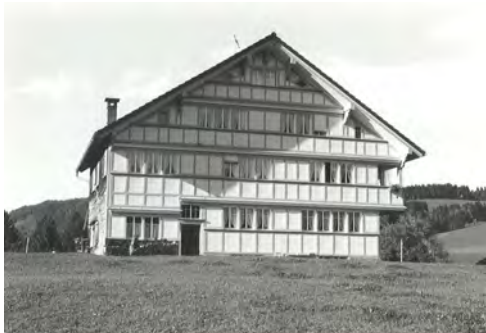
1022 Hauptfassade dd. 1981 (Inventar 1981)

Wohnhaus mit deutlich horizontal ausgezeichneten Fensterbändern und unauffälligen Verdachungen. Die Hauptfassade sowie der unter der offenen Laube zurückversetzte Eingangsbereich haben ein hellbemaltes Füllungstäfer mit Eternit-Füllungen. Die Fensterflügel sind erneuert und jetzt sprossenlos.

1947 in Holzgerüstbauweise erbaut.

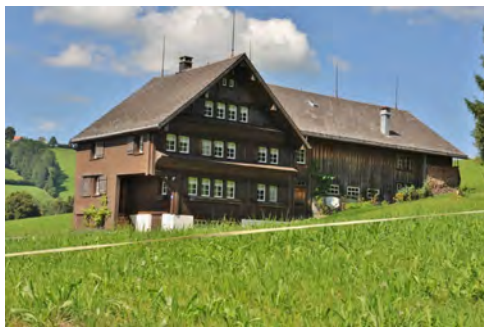
0268 Hauptfassade

Bautyp Landwirtschaftsbau - Vielzweckbauernhaus
Bauzeit 19. Jh.
Architekt Unbekannt

Gepflegtes, freistehendes Kreuzfirsthaus an der Zufahrt von St. Peterzell nach Bächli. An diesem Standort kommt dem Haus eine Bedeutung im Landschafts- und Ortsbild zu.

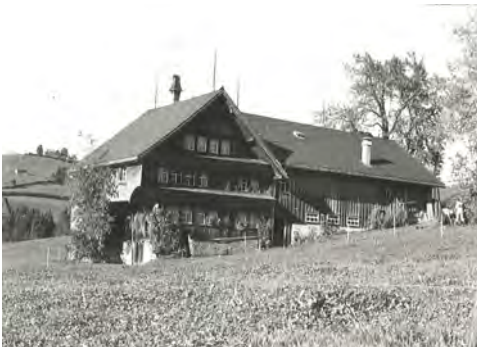
1023 Hauptfassade dd. 1981 (Inventar 1981)

Kreuzfirstgebäude mit giebelbetontem Wohnhaus in Blockbauweise. Die Giebelfront ist vertäfert; der traufseitige Hauseingang liegt zurückversetzt unter einer geschlossenen Laube.

Die ursprüngliche Stube und Nebenstube haben vier- bzw. zweiteilige Reihenfenster.

Verschalte Klebdächer und einen Dachüberstand auf Pfettenkonsolen zeichnen die Giebelfront aus. Die anderen Seiten sind mit Eternit verschalt.

Die Ökonomie unter Giebeldach ist gut erhalten.

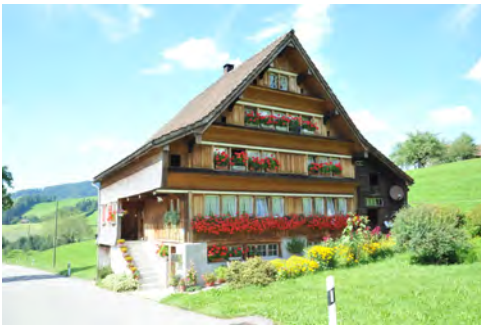
0265 Hauptfassade

Bautyp Wohnbau
Bauzeit Anfang 19. Jh.
Architekt Unbekannt

Das Wohnhaus ist in einem gepflegten Zustand erhalten. Es besitzt aufgrund seines authentischen Bauzustands eine typologische Bedeutung. Freistehend entlang des Verbindungswegs zwischen St. Peterzell und Bächli kommt dem Gebäude zudem eine prägende Bedeutung im Landschafts- bzw. Ortsbild zu.

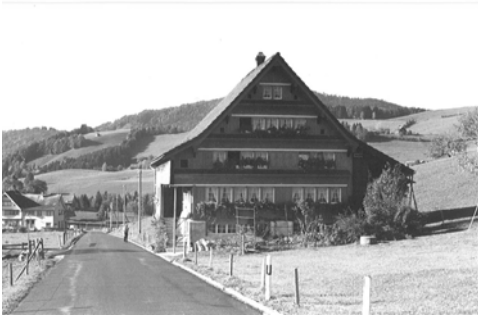
1024 Hauptfassade dd. 1981 (Inventar 1981)

In Blockbauweise erstelltes Wohnhaus mit steilem, geknicktem Giebeldach auf massivem Sockelgeschoss mit Webkeller. Die Hauptfassade und der traufseitige Eckeingang sind vertäfert - die Vertäfelung ist kürzlich restauriert worden; die anderen Fassaden sind verschindelt. An nordöstlicher Seite ist ein vertäferter Schopf unter Pultdach angebaut.

Der Eingang befindet sich im strassenzugewandeten Eckbereich des Gebäudes unter eine geschlossenen Laube und ist über eine steinerne Treppe erreichbar.

Die Stube und Nebenstube werden durch ein fünf- bzw. vierteiliges Reihfenster belichtet. Über den Fenstern laufen durchgehende verschalte Klebdächer.

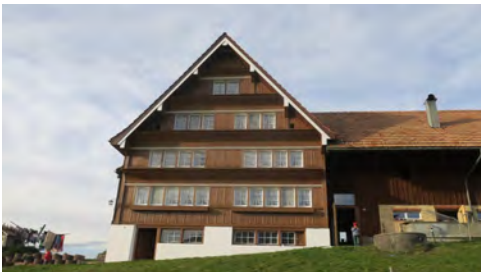
0773 Hauptfassade

Bautyp Landwirtschaftsbau - Vielzweckbauernhaus
Bauzeit Anfang 19. Jh.
Architekt Unbekannt

Das Wohnhaus verfügt über ein stattliches Volumen mit Reihenfenstern und steht gut sichtbar auf einer Anhöhe.
 Es wurde bei der letzten Renovierung stark erneuert, ist aber im äusseren Erscheinungsbild weitgehend ursprünglich erhalten. Die charakteristischen Gestaltungselemente der Bauzeit geben dem Gebäude eine architekturtypologische Bedeutung.

Vielweckbauernhaus mit Wohnhaus unter Giebeldach und quer angebaute Ökonomie.

Das Wohnhaus besitzt ein massives Sockelgeschoss, das den Hauseingang und einen ehemaligen Webkeller enthält. Die Reihenfenster im Stuben-, Kammer- und Dachgeschoss sind durch Klebdächer überdacht.

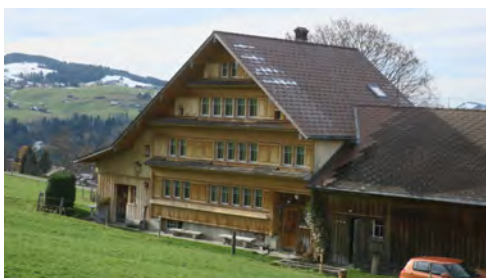
0750 Hauptfassade

Das breit gelagerte Wohnhaus verfügt über ein stattliches Volumen und eine vollständig vertäfernte Hauptfront mit langen Reihenfenstern und seitlich angeordnetem Eingang. Fenster und Täferfront wurden wohl im 20. Jh. erneuert; Kubatur und Fassadengliederung zeugen von einer Entstehung im 18./19. Jh. Prägendes Gebäude im Siedlungs- und Landschaftsbild entlang der Strasse von Bächli nach Schönengrund.

Vielzweckbauernhaus mit Wohnhaus auf massivem Sockelgeschoss, mit Webkeller und Ökonomie unter Kreuzfirst. Das Wohnhaus ist ein Blockbau mit erneuerter, aber dekorativ vertäferter Hauptfassade. Der Haupteingang befindet sich in der nördliche Ecke der Fassade; ein seitlicher Eingang wurde unter einer tief herabgezogenen Dachschleppe mit Dachknick vorgesehen.

Die Stube und Nebenstube haben fünf- bzw. vierteilige Reihenfenster unter durchgehenden verschalten Klebdächern. Der Dachüberstand ruht auf Pfettenkonsolen mit gesägten Zierformen.

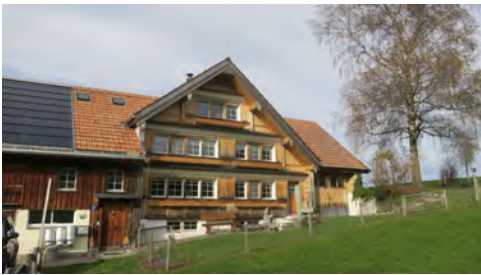
0747 Hauptfassade

Bautyp Landwirtschaftsbau - Vielzweckbauernhaus
Bauzeit Mitte 19. Jh.
Architekt Unbekannt

Kleinerer Wohnbau aus der Mitte des 19. Jh. mit traufseitiger Ökonomie. Prägende Erscheinung im Orts- und Landschaftsbild entlang der Strasse von Bächli nach Schönengrund. Fenster und Schindelschirm des Wohnhauses wurden bei der letzten Renovierung 2002 erneuert, die Gliederung der Hauptfassade ist aber weitgehend ursprünglich erhalten geblieben.

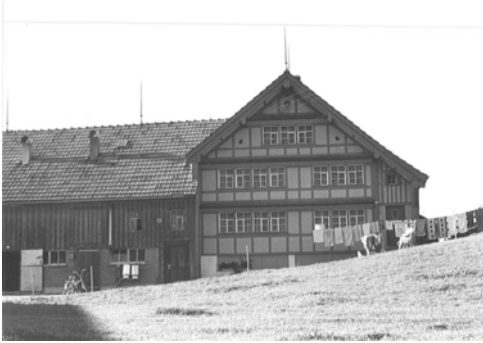
1028 Hauptfassade dd. 1981 (Inventar 1981)

Biedermeierliches Haus mit ursprünglich durch Bemalung stark gegliederter Vertäfelung, die bei der letzten Renovierung durch eine traditionellere Vertäfelung ersetzt wurde.

Reihenfenster in allen Geschossen der Giebelfront mit vier bzw. drei Fenstern in Stube und Nebenstube. Die Klebdächer sind verschalt. Seitlicher Eingang unter herabgezogenem Dach.

Seit 1981 an der nordöstliche Seite des Wohnhauses um einen Anbau erweitert.

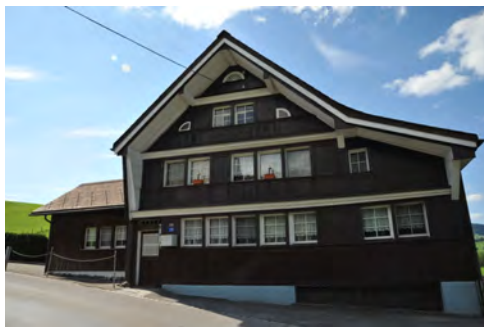
0294 Hauptfassade

Bautyp Wohnbau
Bauzeit Anfang 19. Jh.
Architekt Unbekannt

Gut erhaltenes, kleineres Wohnhaus; ein charakteristischer Vertreter aus dem frühen 19. Jh. Prägende Stellung im Strassenraum an der Strasse von Bächli nach Schönengrund.

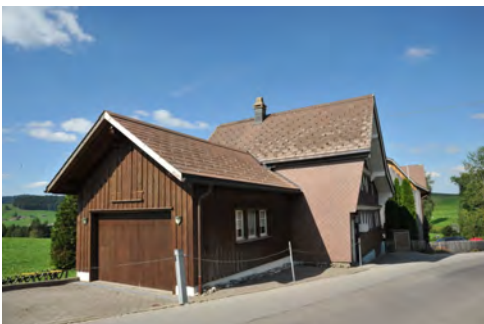
0295 Späterer Anbau an der Südwestfassade

Das Haus hat eine stark geknickte Dachschleppe über einem wohl gleichzeitig errichteten Anbau. Die Südwestfassade wurde nach 1981 um einen Garagenanbau unter einem quergerichteten Giebeldach erweitert.

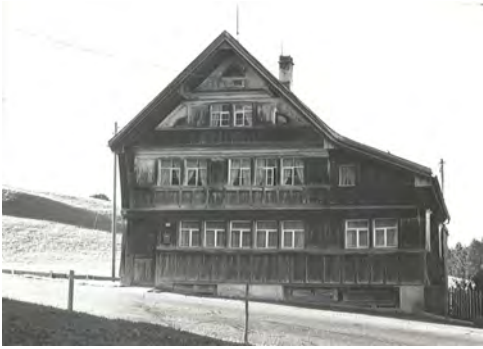
1030 Hauptfassade dd. 1981 (Inventar 1981)

Wohnhaus in Blockbauweise auf massivem Sockelgeschoss mit Webkeller; Stuben mit fünf- und zweiteiligen Reihenfenstern unter verschalten Klebdächern.

Die Farbgebung in dunkelbraun-weiss betont die Horizontalität der Fassade.

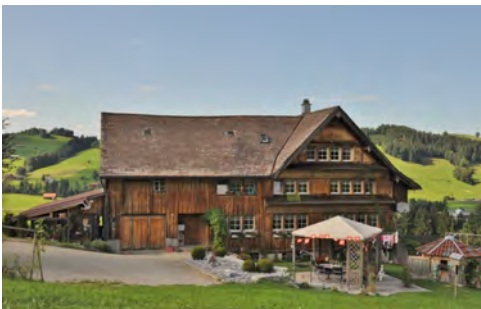
0308 Hauptfassade

Bautyp Landwirtschaftsbau - Vielzweckbauernhaus
Bauzeit Anfang 19. Jh.
Architekt Unbekannt

Das in Blockbauweise erstellte Gebäude zeichnet sich durch seine stattliche, gut proportionierte Giebelfront aus. Charakteristisch sind die hervortretenden Klebdächer und die Reihenfenster. Zusammen mit der traufseitig angebauten Stallscheune formt das Gebäude ein typisches Beispiel eines Kreuzgiebelbauernhauses und ist somit architektonisch-typologisch von Bedeutung.

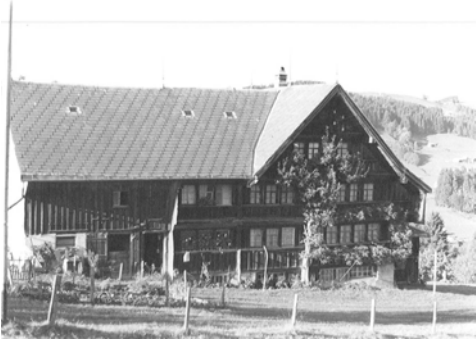
1032 Hauptfassade dd. 1981 (Inventar 1981)

Die an der westlichen Traufseite angebaute Stallscheune ist durch eine vertikale Bretterverschalung verkleidet.

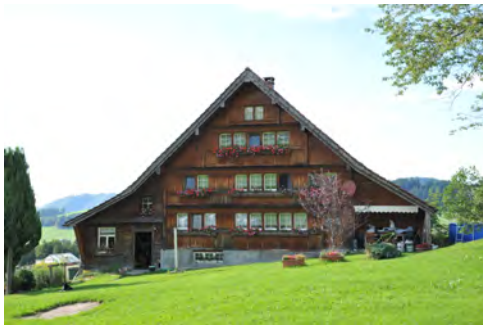
0321 Hauptfassade

Bautyp Landwirtschaftsbau - Wohnbau
Bauzeit 18. Jh.
Architekt Unbekannt

Das Wohnhaus verfügt über ein stattliches Volumen mit Reihenfenstern. Es ist wirtschaftsgeschichtlich wichtig als Vorbild der frühen Industrialisierung, als in den neu erstellten Bauernhäusern traditioneller Bauart Webkeller integriert wurden.
Der breite Baukörper nimmt eine prägende Stellung im Ortsbild ein.

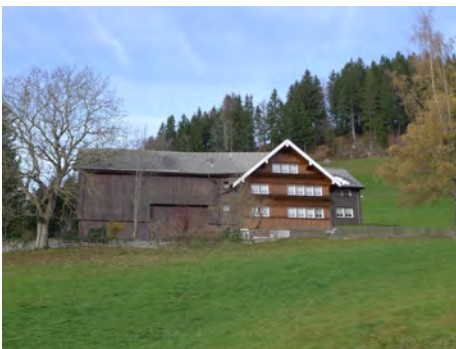
0785 Hauptfassade

Bautyp Landwirtschaftsbau - Vielzweckbauernhaus
Bauzeit 19. Jh.
Architekt Unbekannt

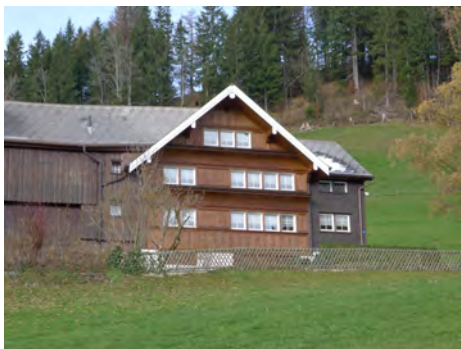
0786 Wohnhaus mit Anbau

Das in Blockbauweise erstellte Gebäude zeichnet sich durch seine gut proportionierte Giebelfront aus. Charakteristisch sind die hervortretenden Klebdächer und die Reihenfenster. Zusammen mit der traufseitig angebauten Stallscheune formt das Gebäude ein typisches Beispiel eines Kreuzgiebelbauernhauses und ist somit architektonisch-typologisch von Bedeutung.

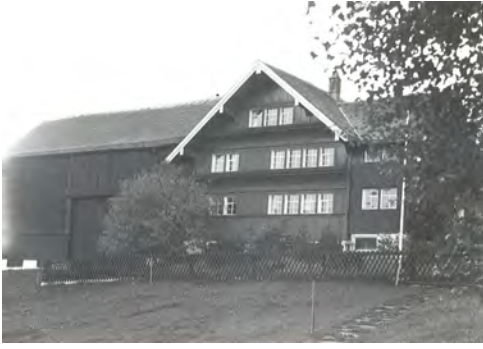
1038 Hauptfassade dd. 1981 (Inventar 1981)

Giebelbetonter Baukörper, in Blockbauweise erstellt. Das Gebäude mit seitlichem Eingang enthält frontseitig vier- bzw. zweiteilige Reihenfenster im Stuben- und Kammergeschoss.

Die Hauptfront ist mit Füllungstäfer vertäfert und hat verschalte Klebdächer und einen Dachüberstand auf Pfettenkonsolen mit gesägten Zierformen. An der östlichen Traufseite wurde einen Anbau mit zweiteiligem Reihenfenster angebaut. Die westliche angebaute Stallscheune ist mit einer vertikalen Bretterverschalung verkleidet.

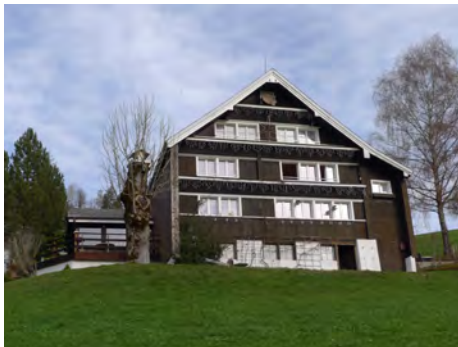
0782 Hauptfassade

Bautyp Wohnbau
Bauzeit Mitte 19. Jh.
Architekt Unbekannt

Epochentypischer Wohnbau des 19. Jhs. mit ausgesprochen regelmässiger Fassade. Im Orts- und Landschaftsbild markanter Baukörper in erhöhter Lage über der Urnäserstrasse am Rand einer isolierten Baugruppe mit mehreren Wohnbauten des 20. Jhs. Das hohe, gemauerte Sockelgeschoss mit den grossen Fenstern weist auf einen Webkeller hin und zeugt von der Bedeutung der protoindustriellen Heimarbeit im bäuerlichen Umfeld des 19. Jhs.

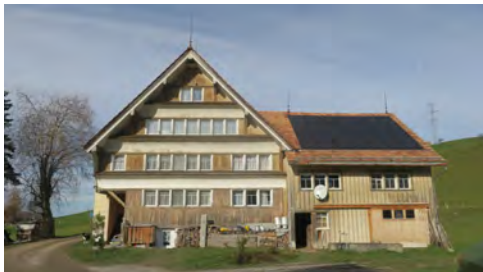
0716 Hauptfassade

Bautyp Landwirtschaftsbau - Vielzweckbauernhaus
Bauzeit 1873 (Inchrift)
Architekt Unbekannt

Das in Blockbauweise erstellte und recht authentische Gebäude zeichnet sich durch seine stattliche, gut proportionierte Giebelfront aus. Charakteristisch sind die hervortretenden Klebdächer und die Reihenfenster. Zusammen mit der traufseitig angebauten Stallscheune formt das Gebäude ein typisches Beispiel eines Kreuzgiebelbauernhauses und ist somit architektonisch-typologisch von Bedeutung.

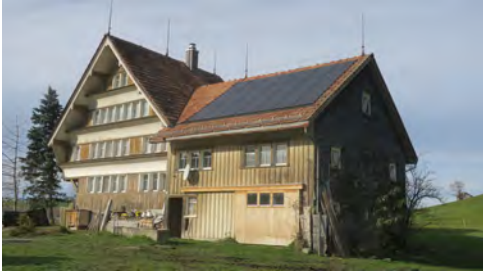
0718 Ökonomie mit Photovoltaikanlage

Die an der östlichen Traufseite angebaute Stallscheune ist durch eine vertikale Bretterverschalung verkleidet und mit einer neuen Fensterteilung ausgebaut.

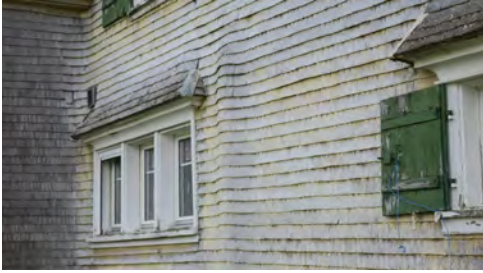
0724 Detail der Verschindelung

Das Wohnhaus besteht aus einem zweigeschossigen Blockbau unter steilem Giebeldach. Im massiven Sockelgeschoss befindet sich einen ehemaligen Webkeller. Die Giebelfront des Wohnhauses mit verschalten Klebdächern ist mit Füllungstäfer vertäfert; die Frontseite wird durch fünf- bzw. dreiteiligen Reihenfenster mit Sprossenfenster im Stuben- und Kammergeschoss geprägt. Der Eingang befindet sich unter der westlichen Laubecke. Die Seiten- und Hinterfassade sind verschindelt.

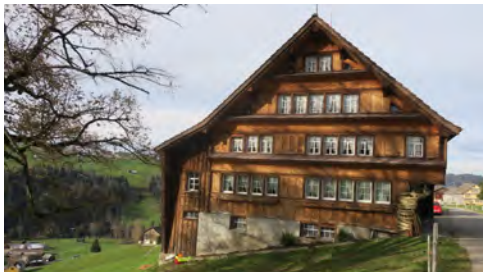
0728 Hauptfassade

Bautyp Landwirtschaftsbau - Wohnbau
Bauzeit 1770 (um 1950 erneuerte Inschrift)
Architekt Unbekannt

Das in Blockbauweise erstellte Gebäude zeichnet sich durch seine gut proportionierte Giebelfront aus. Charakteristisch sind die hervortretenden Klebdächer und die Reihenfenster. Das Gebäude nimmt aus der Fernsicht eine prägende Stellung im Strassenraum ein, wird aber durch die unmittelbare Nähe zur Strasse in seiner Nahwirkung beeinträchtigt.

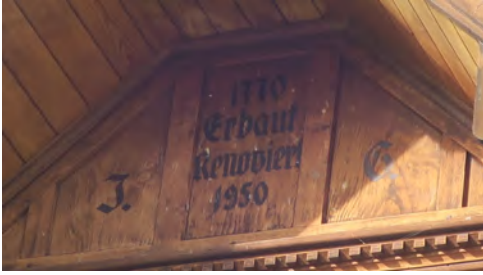
0731 Inschrift mit Bau- und Renovierungsdatum

1770 erbaut.
1950 renoviert.

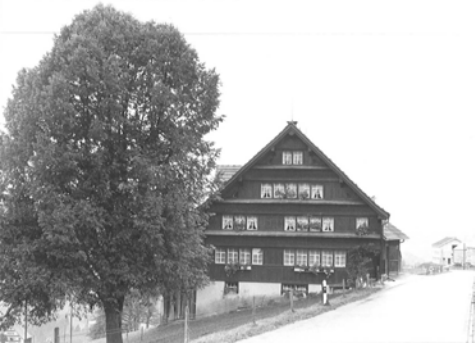
1041 Hauptfassade dd. 1981 (Inventar 1981)

Giebelbetonter, über Eck zur Strasse gestellter Baukörper, in Blockbauweise auf massivem Sockelgeschoss erstellt. Die Hauptfront ist mit Füllungstäfer vertäfert, ist mit Holzwerk dekoriert, hat verschalte Klebdächer und einen Dachüberstand auf Pfettenkonsolen mit gesägten Zierformen. Die Frontseite wird durch fünf- bzw. dreiteilige Reihenfenster im Stubengeschoss geprägt. Der Eingang befindet sich an der Strassenseite unter einer Laube; die talseitige Laube unter Dachschleppe ist heute mit einer vertikalen Brettverschalung verkleidet. Die Hinterfassade ist verschindelt.

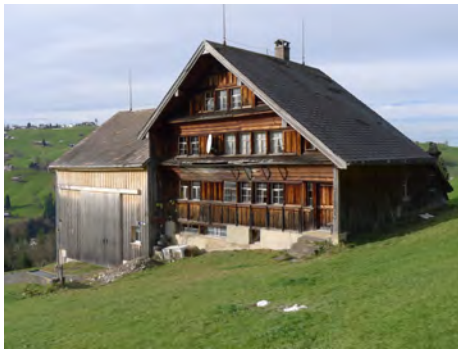
0806 Hauptfassade

Bautyp Landwirtschaftsbau - Vielzweckbauernhaus
Bauzeit Anfang 19. Jh.
Architekt Unbekannt

Das in Blockbauweise erstellte und äusserlich authentisch erhaltene Vielzweckbauernhaus zeichnet sich durch seine stattliche, gut proportionierte Giebelfront aus. Charakteristisch sind die hervortretenden Klebdächer und die Reihenfenster. Zusammen mit der traufseitig angebauten Stallscheune formt das Gebäude ein typisches Beispiel eines Kreuzgiebelbauernhauses und prägt das Orts- und Landschaftsbild wesentlich mit.

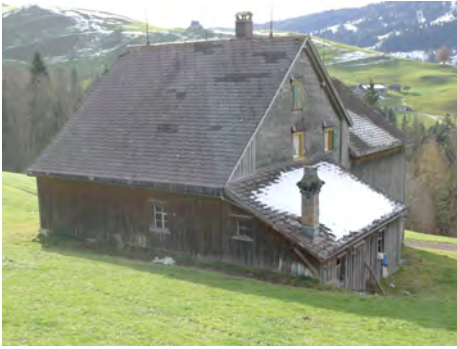
0805 Talseitiger Anbau

1. Hälfte 19. Jhs, 1883 Umbau.
Talseitiger Anbau jünger.

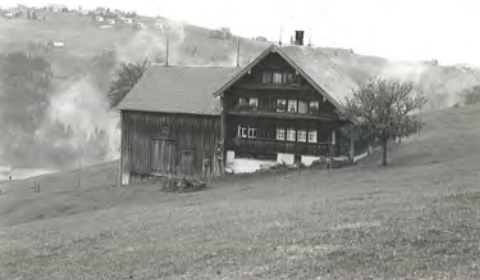
1042 Hauptfassade dd. 1981 (Inventar 1981)

Das Wohnhaus besteht aus einem eingeschossigen Blockbau unter Giebeldach. Im massiven Sockelgeschoss befindet sich ein ehemaliger Webkeller. Die Giebelfront des Wohnhauses mit verschalten Klebdächern ist vertäfert; die Stube und Nebenstube haben vier- bzw. dreiteilige Reihenfenster. Der Eingang befindet sich frontseitig unter dem leicht herabgezogenen Dach. Die Hinterfassade ist verschindelt; die Trauffassade ist mit vertikalen Brettern verschalt. Die traufseitig angebaute Stallscheune und der talseitige Anbau sind mit einer vertikalen Bretterverschalung verkleidet.

Das Wohnhaus ist im bestehenden Inventar. Die Liegenschaft ist derzeit nicht bewohnbar (Inneres besichtigt). Die im Block eingenueteten Böden über dem EG und dem OG wurden herausgesägt. Zum Teil sind die Blockwände noch mit älteren Tapetenschichten beklebt. Die Hauptfront mit gestemmt Täfer dürfte inkl. den Fensterflügel wohl im frühen 20. Jh. letztmals erneuert worden sein. Im Sockelbereich gegen den Ökonomieanbau weist die Blockwand Schäden (Wölbung) auf.

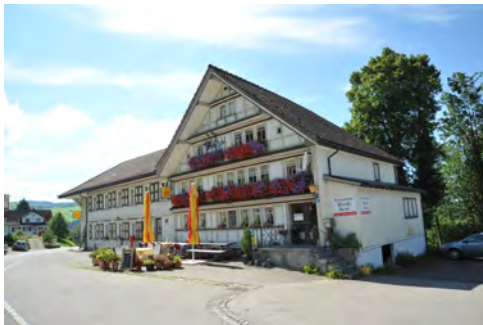
0252

Bautyp Tourismus- und Gastwirtschaftsbau
Bauzeit Mitte 19. Jh.
Architekt Unbekannt

Das Restaurant und Gasthaus Rössli ist in seinem Erscheinungsbild als Appenzellerhaus eins der architekturhistorisch interessantesten Gebäude des Weilers Bächli.

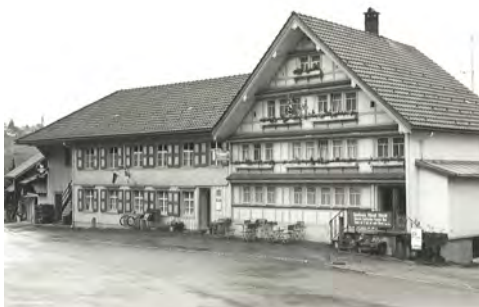
1043-1 Hauptfassade dd. 1981 (Inventar 1981)

Das Gasthaus ist ein Beispiel eines Appenzeller Kreuzgiebelhauses mit einer traufständig am Hauptgebäude angebauten Ökonomie. Die südöstlich ausgerichtete Hauptfassade zeigt die charakteristischen Fensterbänder mit durchlaufenden Fenstervordachbändern und ist mit einer hellen Verschalung versehen. Das Gebäude ist sparsam mit Malereien auf den verschalten Vordächern und den Fassadenbändern dekoriert und zeigt ein Wirthausschild aus dem 20. Jh.

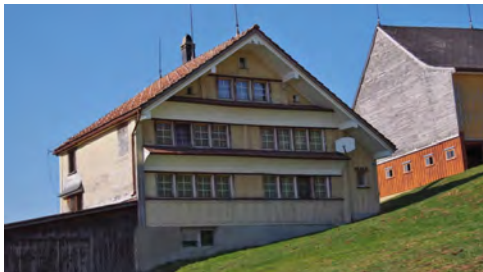
0891 Hauptfassade

Bautyp Wohnbau
Bauzeit 19. Jh.
Architekt Unbekannt

Das einfache, aber breitbehäbige Wohnhaus zeichnet sich durch seine gut proportionierte Giebelfront aus. Charakteristisch sind die hervortretenden Klebdächer und die Reihenfenster.

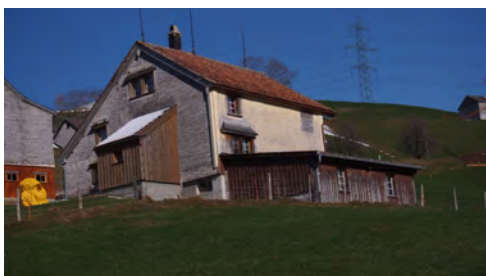
0889 Hinterfassade

Breiter, giebelbetonter Bau, auf massivem Sockelgeschoss erstellt. Die Giebelfront des Wohnhauses mit verschalten Klebdächern ist vertäfert; sowohl im Stuben- als auch im Kammergeschoss sind die Reihenfenster vierteilig. Der Eingang befindet sich an der Traufseite. Die Hinterfassade und Trauffassaden sind verschindelt.

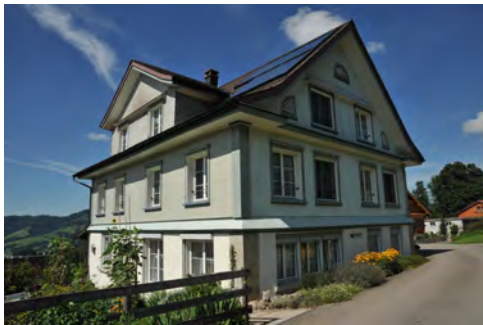
0250

Bautyp Bildungs- und Sporteinrichtung
Bauzeit 1838 (Inschrift)
Architekt Unbekannt

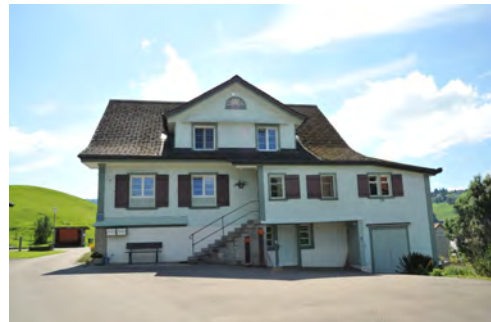
0247

Das ehemalige Schulhaus mit klassizistischer Erscheinung ist eines der architekturhistorisch wichtigsten Gebäuden des Weilers Bächli und typologisch interessant, da es äusserlich kaum verändert worden ist. Als ehemaliges Schulhaus ist es für die Geschichte der Gemeinde von Bedeutung.

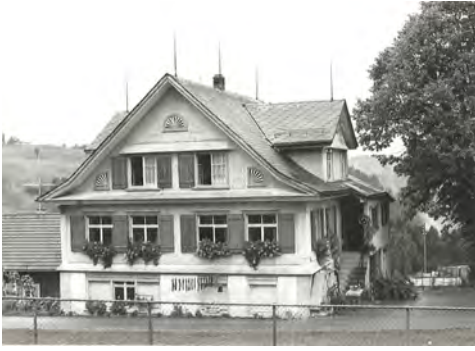
1047 Hauptfassade dd. 1981 (Inventar 1981)

Das Gebäude mit klassizistischer Erscheinung zeigt verschindelte Fassaden. Die beiden Quergiebel sowie die Dachgauben an den traufseitigen Fassaden sind mit profilierten Fensterläden versehen. Die Eingänge – einer im Sockelgeschoss, einer über eine Treppe erreichbar – befinden sich an der traufseitigen Nordostfassade. Markant sind die grossen Einzelfenster. Die südwestliche Dachseite ist mit einer thermischen Solaranlage versehen.

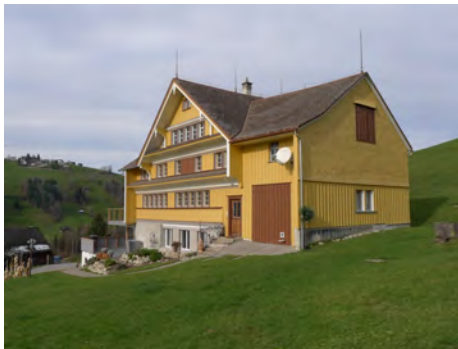
0820

Bautyp Landwirtschaftsbau - Vielweckbauernhaus
Bauzeit 18. Jh. (1787) mit älterem Kern, 19. Jh.
Architekt Unbekannt

Das stark horizontal geprägte Vielweckgebäude zeichnet sich durch seine stattliche, gut proportionierte Giebelfront des 19. Jhs. aus, ist aber im bedeutend ältern. Charakteristisch sind die hervortretenden Klebdächer und die Reihenfenster. Zusammen mit der traufseitig angebauten Ökonomie formt das Gebäude ein typisches Beispiel eines Kreuzgiebelhauses und ist somit architektonisch-typologisch von Bedeutung. Aus der Nutzungseinteilung ergaben sich Hinweise auf eine sozialgeschichtliche Bedeutung als ehemalige Weber- und Stickerhaus, das sich typologisch an bäuerlichen Vorbildern orientiert.

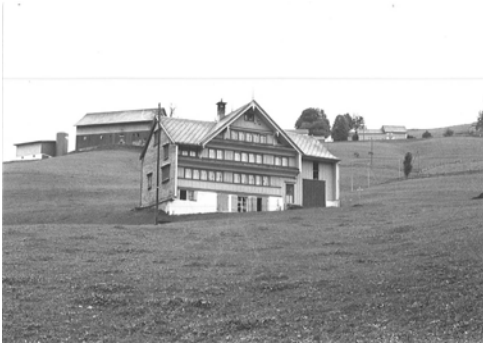
1048 Hauptfassade dd. 1981 (Inventar 1981)

Breites Kehrgiebelhaus auf massivem Sockelgeschoss. Die Giebelfront mit seitlichem Eingang und Reihenfenstern im Stuben- und Kammergeschoss ist mit Füllungstäfer verkleidet und hat verschalte Klebdächer. Die Hinterfassade des Gebäude ist verschindelt. Die traufseitig angebaute Scheune ist teilweise mit einer vertikalen Brettverschalung verkleidet und teilweise verschindelt.

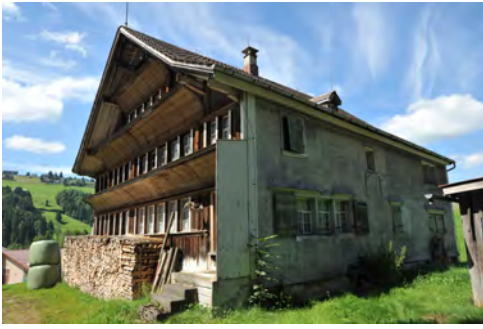
0232

Kräftiger, giebelbetonter Baukörper, in Blockbauweise auf massivem Sockelgeschoss erstellt. Das Gebäude mit seitlicher Eingang enthält fünf-, drei- und zweiteilige Reihenfenster im Stuben- und Kammergeschoss. Die Hauptfront ist mit Füllungstäfer vertäfert und hat verschalte Klebdächer, wovon das untere in einer vertikalen Windschutzwand beim Eingang weitergezogen ist, und besitzt einen Dachüberstand auf Pfettenkonsolen mit gesägten Zierformen. Die übrigen Fassaden sind verschindelt. Die Blockwände sind vollständig erhalten inkl. den Türen mit Mantelstüden. Stubenausstattung des 19. Jhs. mit klassizistischen Kachelofen (1845).

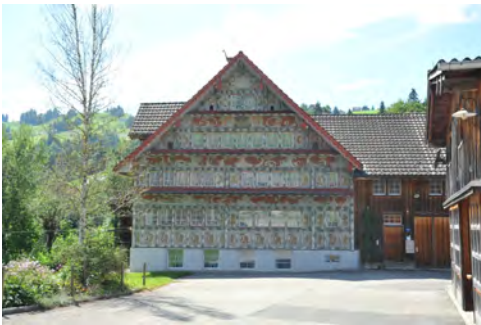
0211 Hauptfassade

Bautyp Landwirtschaftsbau - Vielzweckbauernhaus
Bauzeit 1776
Architekt Unbekannt

Das "Rote Haus", eines der am reichsten bemalten Häuser im Toggenburg, ist einer der architektonisch aussergewöhnlichsten Bauten Hembergs und hat eine grosse kunst- und architekturhistorische Bedeutung. Die Ökonomie des wertvollen "Roten Hauses" ist Teil des Bauensembles.

Strickhaus mit in Rokokostil bemalter Giebelfassade auf gemauertem Sockelgeschoss. Das Gebäude hat ein Sockelgeschoss, ein Stubengeschoss, ein Kammergeschoss und zwei Dachgeschosse. Vollständig vertäfernte und mit durchgehende Klebdächern versehene Giebelfassade; Eingang über steinerne Treppe unter dem verlängerten Vordach an der traufseitigen, verschindelten Fassade. An dieser Südseite ist das Dach mit einer Dachgaube mit bemalten Vordach versehenen. Der Kamin mitten auf dem Dachfirst hat eine Windfahne in Form eines Storches. Das massive Sockelgeschoss ist verputzt, die Täferfriese, Fensterpfosten und Gurten sind blau-grau marmoriert. Die Füllungen weisen hellgrüne Farben auf, während die Zugläden und Klebdachuntersichten dieselben Motive in Rot wiederholen. Die fein abgestimmten Komplementärtöne verleihen der Fassade ein überaus festliches Gepränge. Die Originalbemalung wurde während der Restaurierung in den 70er Jahren durch Walter Vogel (St. Gallen) an Fehlstellen rekonstruiert.

Bei Bauabsichten ist eine Abklärung des Schutzzumfangs angezeigt, die im Falle des Roten Hauses sicherlich eine Befundssicherung, eine Farbuntersuchung und eine Bauforschung umfassen sollte. Mindestziel ist die Erhaltung der Kubatur, Rohbaustanz samt Dachwerk und Fassadengestaltung.

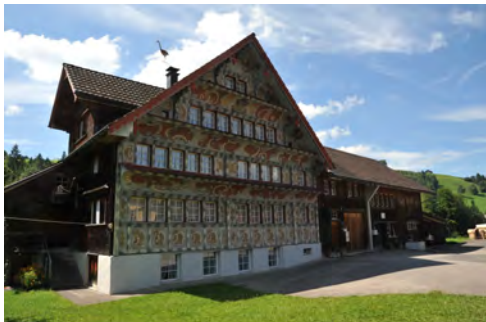
0215 Wohnhaus mit Ökonomie

Die Ökonomie ist in Kreuzgiebelform an das Wohnhaus angebaut und durch eine Feuerschutzwand geteilt. An der Nordseite befindet sich ein Pultdachanbau.

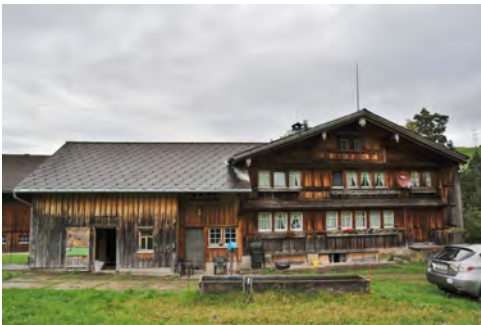
0604 Südöstliche Hauptfassade

Bautyp Landwirtschaftsbau - Wohnbau
Bauzeit 18. Jh. (vielleicht 17. Jh.)
Architekt Unbekannt

Sehr authentischer Zustand mit vielen historischen Oberflächen und älterem Fensterbestand. Es ist eines der wenigen Tätschdachhäuser in der Gemeinde und nimmt eine wichtige Rolle im Orts- und Landschaftsbild ein.

Altertümliches Tätschdachhaus mit massivem Sockelgeschoss und Giebelfront als Hauptfront. Die Ökonomie ist an der südwestlichen Fassade traufseitig angebaut und datiert aus dem 19. Jh.

Die Hauptfront ist vertäfert, besitzt verschalte Klebdächer und einen Dachüberstand mit Pfettenstirnbretter mit gesägten Zierformen; die Traufseiten und die hintere Giebelwand haben ein Schindelschirm.

Bei Bauabsichten ist eine Abklärung des Schutzzumfangs angezeigt. Die konstruktive und typologische Bedeutung des Gebäudes ist im Falle eines Umbaus näher zu klären.
 Mindestziel ist die Erhaltung der Rohbausubstanz.

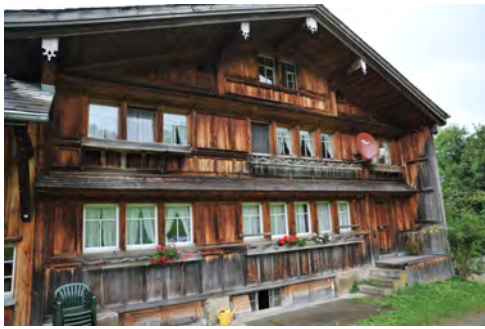
0601 Wohnhauses mit Webkeller

Das Gebäude hat einen Webkeller im Sockelgeschoss.

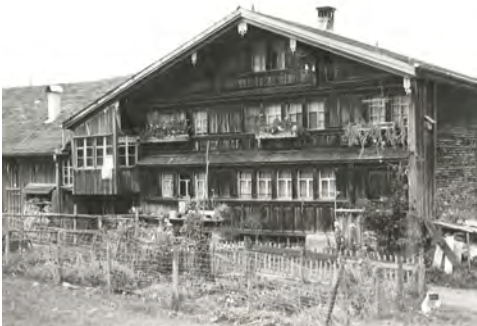
1051 Hauptfassade dd. 1981 (Inventar 1981)

Die Laube an der südwestlichen Trauffassade wurde seit dem Inventar 1981 entfernt.
