Kommunales Inventar der kunst- und kulturhistorischen Objekte

9633 Hemberg

Bearbeitung: Basil Marty und Haaike Peeters

November 2018

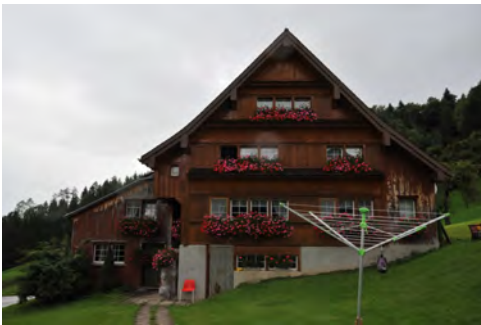
0650 Hauptfassade

Bautyp Landwirtschaftsbau - Wohnbau
Bauzeit Ende 18. Jh.
Architekt Unbekannt

Das in Blockbauweise erstellte und authentisch erhaltene Wohnhaus zeichnet sich durch seine gut proportionierte Giebelfront aus. Charakteristisch sind die hervortretenden Klebdächer und die Reihenfenster. Seltenheitswert hat der erhöhte Eingang unter der traufseitigen Laube.

Das Wohnhaus besteht aus einem zweigeschossigen Blockbau unter steilem Giebeldach. Im massivem Sockelgeschoss befindet sich ein ehemaliger Webkeller. Die Giebelfront des Wohnhauses mit verschalten Klebdächern ist vertäfert; die Stube und Nebenstube haben vier- bzw. dreiteilige Reihenfenster. Der stark erhöhte Eingang befindet sich unter der Laube und ist über eine Betontreppe erreichbar.

Bei Bauabsichten ist eine Abklärung des Schutzzumfangs angezeigt. Die konstruktive und typologische Bedeutung des Gebäudes ist im Falle eines Umbaus näher zu klären. Mindestziel ist die Erhaltung der Rohbausubstanz.

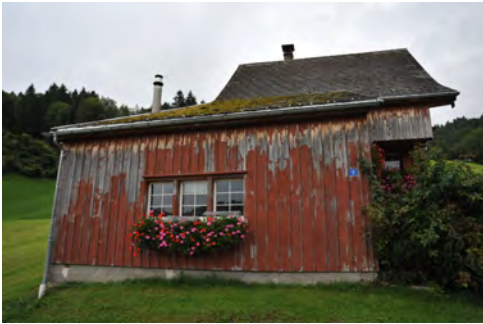
0654 Sticklokal

Das zurückversetzte Sticklokal mit Pultdach und vertikaler Bretterverschalung wurde nachher - vermutlich um 1900 - angebaut.

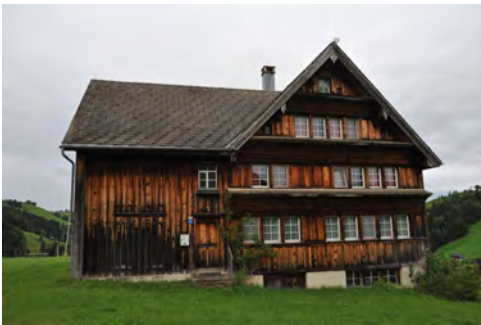
0573 Hauptfassade

Bautyp Landwirtschaftsbau - Vielweckbauernhaus
Bauzeit Anfang 19. Jh.
Architekt Unbekannt

Authentisch erhaltenes Vielweckbauernhaus mit charakteristischen Klebdächern und Reihenfenstern. Zusammen mit der traufseitig angebauten Stallscheune formt das Gebäude ein typisches Beispiel eines Kreuzgiebelbauernhauses und ist somit architektonisch-typologisch von Bedeutung.

Das bescheidene Wohnhaus besteht aus einem zweigeschossigen Blockbau unter steilem Giebeldach. Im massivem Sockelgeschoss befindet sich ein ehemaliger Webkeller. Die Giebelfront des Wohnhauses mit verschalten Klebdächern ist vertäfert; die Stube und Nebenstube haben fünf- bzw. dreiteilige Reihenfenster. Die andere Fassaden sind verschindelt.

Bei Bauabsichten ist eine Abklärung des Schutzzumfangs angezeigt. Die konstruktive und typologische Bedeutung des Gebäudes ist im Falle eines Umbaus näher zu klären. Mindestziel ist die Erhaltung der Rohbausubstanz.

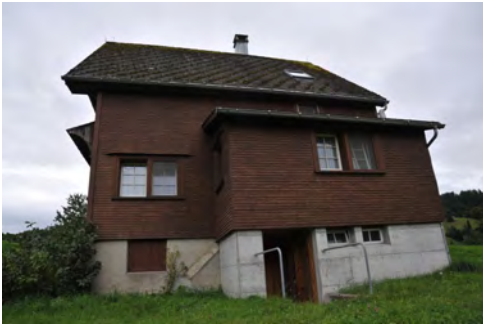
0581 Anbau

Der traufseitige Anbau auf Sockelgeschoss aus Beton wurde später angebaut.

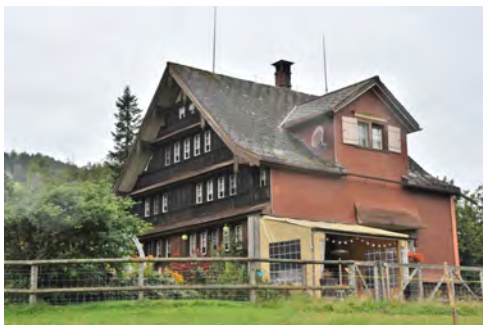
0568 Hauptfassade

Bautyp	Wohnbau
Bauzeit	18. Jh.
Architekt	Unbekannt

Das gut gepflegte Wohnhaus zeichnet sich durch seine gut proportionierte Giebelfront aus. Charakteristisch sind die Klebdächer, die - seltsam für die Region - offen gehalten sind, sowie die Reihenfenster. Prägende Stellung im Landschaftsbild zusammen mit dem wesentlich älteren Nachbarhaus.

Das Wohnhaus besteht aus einem zweigeschossigen Blockbau unter steilem Giebeldach. Im massivem Sockelgeschoss befindet sich ein ehemaliger Webkeller. Die Giebelfront des Wohnhauses mit offenen Klebdächern ist vertäfert; die Stube und Nebenstube haben fünf- bzw. dreiteilige Reihenfenster.

Bei Bauabsichten ist eine Abklärung des Schutzzumfangs angezeigt. Die konstruktive und typologische Bedeutung des Gebäudes ist im Falle eines Umbaus näher zu klären.
Mindestziel ist die Erhaltung der Rohbausubstanz und der äusseren Erscheinung.

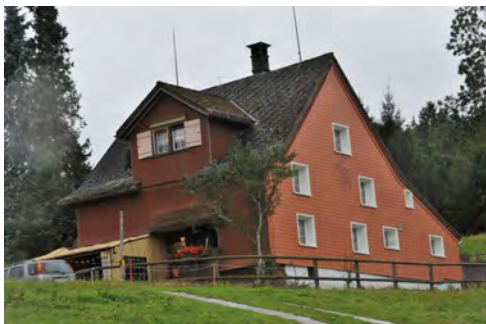
0561 Hinterfassade

Die Trauffassade wird durch eine später (aber vor 1981) erbaute Dachlukarne geprägt. Die Hinterfassade ist mit Eternit verschalt.

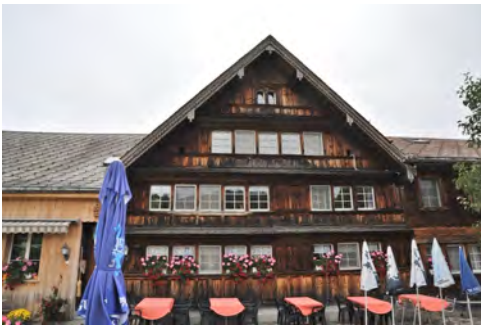
0544 Hauptfassade

Bautyp Landwirtschaftsbau - Vielzweckbauernhaus
Bauzeit 1909 (Inscript)
Architekt Unbekannt

Authentisch erhaltenes Wohnhaus mit charakteristischen Klebdächern und Reihenfenstern. Seltenheitswert hat das Doppelfenster mit gesägten Zierformen im Giebeldreieck. Zusammen mit den traufseitig angebauten Stallscheunen formt das Gebäude ein typisches Beispiel eines Kreuzgiebelbauernhauses und ist somit architektonisch-typologisch von Bedeutung.

Giebelbetonter Baukörper, in Blockbauweise auf massivem Sockelgeschoss erstellt. Das Gebäude zeigt fünf- und dreiteilige Reihenfenster im Stuben- und Kammergeschoss. Die Hauptfront ist mit Füllungstäfer vertäfert, im Giebeldreieck fein profiliert und besitzt verschaltete Klebdächer sowie einen Dachüberstand auf Pfettenkonsolen mit gesägten Zierformen. Die übrigen Fassaden sind verschindelt.

Bei Bauabsichten ist eine Abklärung des Schutzzumfangs angezeigt. Die konstruktive und typologische Bedeutung des Gebäudes ist im Falle eines Umbaus näher zu klären. Mindestziel ist die Erhaltung der Rohbausubstanz.

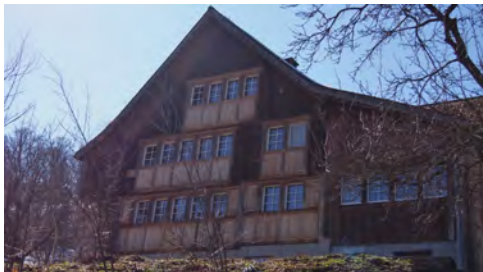
0875

Bautyp Landwirtschaftsbau - Vielzweckbauernhaus
Bauzeit Anfang 19. Jh.
Architekt Unbekannt

Charakteristisches Wohnhaus, das zusammen mit den traufseitig angebauten Stallscheunen ein typisches Beispiel eines Kreuzgiebelbauernhauses formt und somit architektonisch-typologisch von Bedeutung ist.

Giebelbetonter Blockbau auf massivem Sockelgeschoss. Das Gebäude zeigt fünf- und zweiteilige Reihenfenster im Stubengeschoss mit erneuerten Fenstern. Die Hauptfassade ist mit einem in jüngster Zeit erneuerten Füllungstäfer vertäfelt, die Hinterfassade verschindelt. Der Eingang befindet sich unter der südlichen Laube.

Bei Bauabsichten ist eine Abklärung des Schutzzumfangs angezeigt. Die konstruktive und typologische Bedeutung des Gebäudes ist im Falle eines Umbaus näher zu klären.
Mindestziel ist die Erhaltung der Rohbausubstanz.

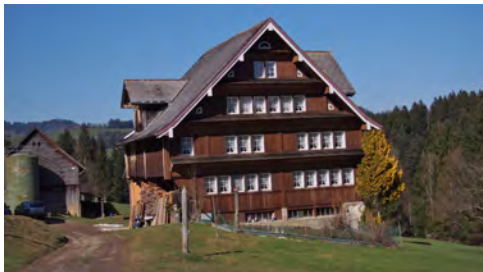
0880 Hauptfassade

Bautyp Landwirtschaftsbau - Wohnbau
Bauzeit Anfang 19. Jh.
Architekt Unbekannt

Charakteristischer Blockbau mit verschalten Klebdächern und erhaltener Laube. Beispiel einer getrennten Landwirtschaftsbauweise.

Behäbiger Blockbau auf massivem Sockelgeschoss mit Webkeller erstellt.

Die Giebelfront zeigt fünfteilige Reihenfenster im Stubengeschoß und ist mit Viertel- und Halbbogenfenstern im Giebeldreieck dekoriert. Die Hauptfront ist mit Füllungstäfer vertäfert und besitzt verschalte Klebdächer und einen Dachüberstand auf Pfettenkonsolen. Die übrigen Fassaden sind teilweise mit vertikalen Brettern verschalt und teilweise verschindelt.

Bei Bauabsichten ist eine Abklärung des Schutzzumfangs angezeigt. Die konstruktive und typologische Bedeutung des Gebäudes ist im Falle eines Umbaus näher zu klären.
 Mindestziel ist die Erhaltung der Rohbausubstanz.

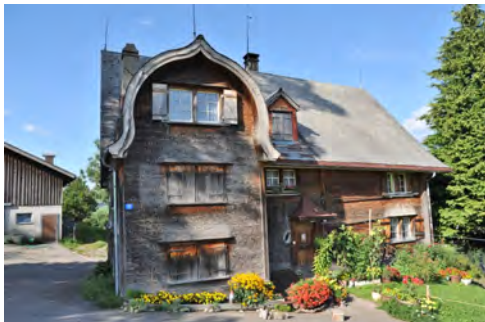
Bemerkenswertes Wohnhaus mit charakteristischen Merkmalen in der harmonischen Hauptfront und Anbau mit Risalit unter geschweiftem Giebel. Prägend im Ortsbild entlang der steilen Strasse von Bächli nach Hemberg Dorf.

0334 Anbau mit Risalit mit geschweiftem Giebel

Bei Bauabsichten ist eine Abklärung des Schutzzumfangs angezeigt. Die konstruktive und typologische Bedeutung des Gebäudes ist im Falle eines Umbaus näher zu klären.
 Mindestziel ist die Erhaltung der Rohbausubstanz und des Anbaus mit geschweiftem Giebel.

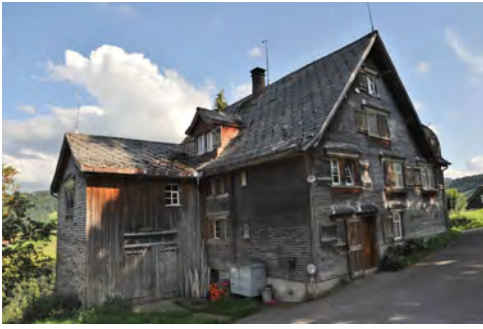
0336 Seiten- und Hinterfassade

Das Wohnhaus besteht aus einem zweigeschossigen Blockbau unter steilem Giebeldach. Die vertäfelte Giebelfront wird durch fünf- und dreiteilige Reihenfenster im Stuben- und Kammergeschoss geprägt. An der Strassenseite wurde die verschindelte Trauffassade um einen Anbau mit Risalit unter geschweiftem Giebel erweitert. Die andere Trauffassade wird durch eine Dachlukarne geprägt. An der nördlichen Seite wurde das Gebäude um einen quergestellten Anbau erweitert.

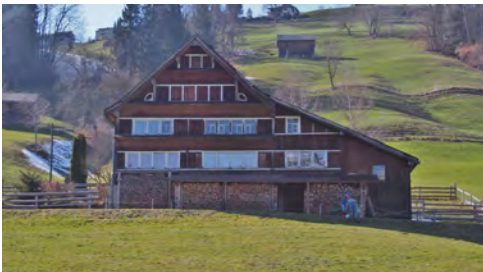
0883 Hauptfassade

Charakteristischer Blockbau mit verschalten Klebdächern und überlängter Dachschräge.

Bei Bauabsichten ist eine Abklärung des Schutzzumfangs angezeigt. Die konstruktive und typologische Bedeutung des Gebäudes ist im Falle eines Umbaus näher zu klären.

Mindestziel ist die Erhaltung der Rohbausubstanz.

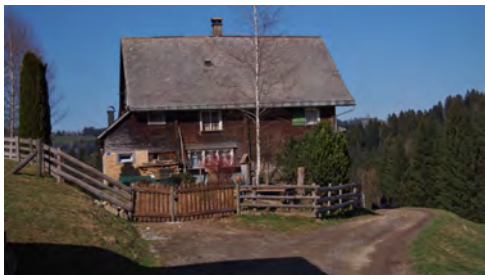
0879 Seitenfassade

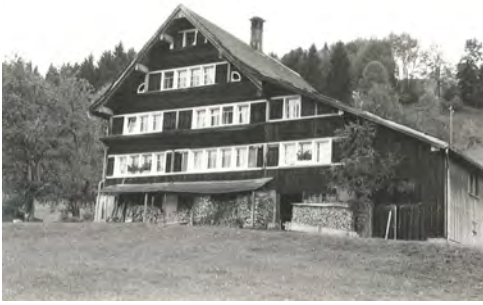
1061 Hauptfassade dd. 1981 (Inventar 1981)

Behäbiger, giebelbetonter Blockbau, auf massivem Sockelgeschoss mit Webkeller erstellt.

Die Giebelfront zeigt vierteilige Reihenfenster im Stubengeschoss und ist mit Viertelbogenfenster im Giebeldreieck dekoriert. Die Hauptfront ist mit Füllungstäfer vertäfert und besitzt verschaltete Klebdächer und einen Dachüberstand auf Pfettenkonsolen. Die übrigen Fassaden sind verschindelt.

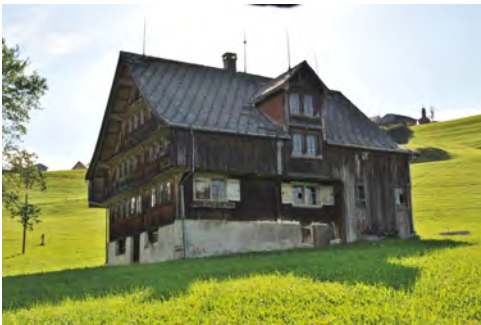
0345 Giebelbetonte Hauptfassade und
 Trauffassade mit Laube und Dachlukarne

Typologisch interessanter Bau mit charakteristischen Merkmalen (Klebdächer, Reihenfenster) und erhaltene beidseitige Auskragungen des Kammergeschosses. Jüngerer Hinterhaus. Markante Stellung im Ortsbild.

Der Schutzzumfang umfasst die Rohbausubstanz und die Fassadengestalt.

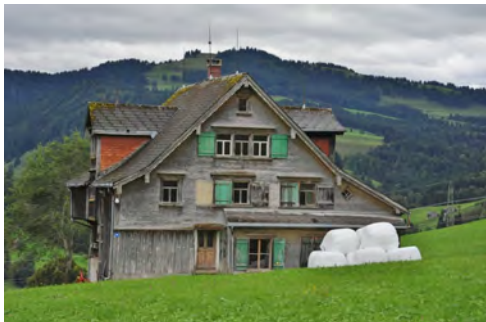
0595 Hinterfassade

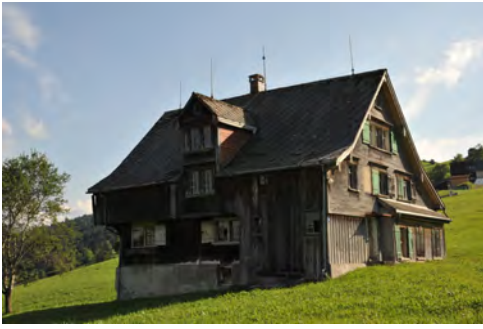
0344 Trauffassade und giebelbetonte Hinterfassade

Die traufseitigen Auskragungen des Kammergeschosses sind bemerkenswert.

An der westlichen Traufseite wird die Laube durch eine Dachlukarne durchbrochen.

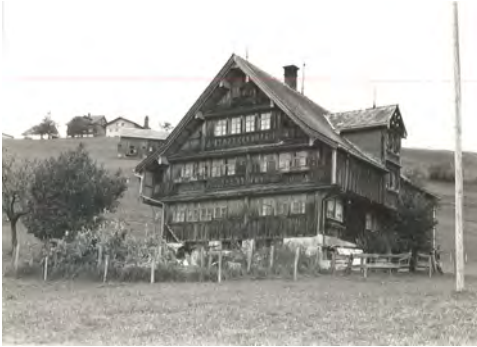
1062 Hauptfassade dd. 1981 (Inventar 1981)

Giebelbetonter Baukörper, in Blockbauweise auf massivem Sockelgeschoss erstellt. Das Gebäude zeigt fünf- und dreiteilige Reihenfenster im Stuben- und Kammergeschoss und hat einen Mitteleingang im Sockelgeschoss. Die Hauptfront ist mit Füllungstäfer vertäfert (wahrscheinlich ende 19. Jh.), besitzt verschalte Klebdächer und einen Dachüberstand auf Pfettenkonsolen mit gesägten Zierformen. Die übrigen Fassaden sind teilweise mit vertikalen Brettern verschalt und teilweise verschindelt.

Das Gebäude wird umgebaut und befindet sich im Rohbauzustand. Stube und Nebenstube sind zusammengelegt; die Wand zur Küche offen. Der Boden von Stube/Nebenstube ist in Holz modern erneuert und abgesenkt.

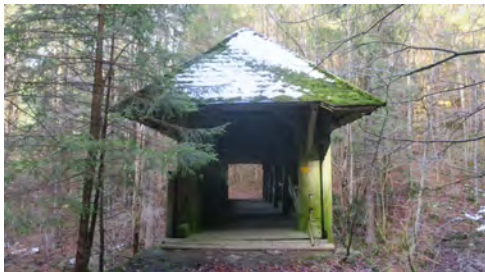
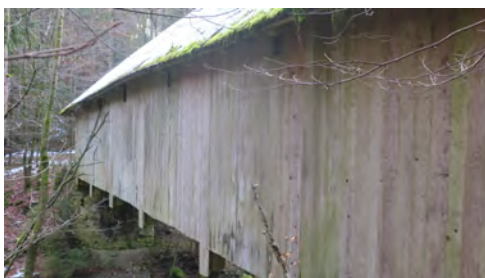
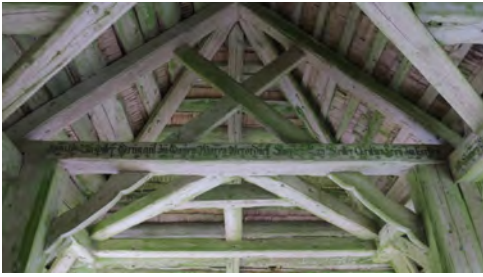
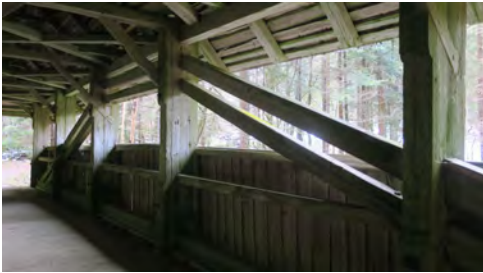
Die Brücke über den Zwischlerbach entstand als Verbindung zwischen Harzenmoos und Burkertswis. Heute hat sie ihre dem Verkehr dienende Bedeutung verloren und dient sie nur noch als Fussgängerweg. Von der Brückenkorporation Harzenmoos in Auftrag gegeben, wurde die Brücke 1802 durch den Werkmeister Christian Bolt aus Krummenau erbaut. Eine der Inschriften hängt mit dem Zeitgeist nach der Helvetischen Revolution zusammen. Die Brücke ist authentisch erhalten und historisch sowie konstruktionsgeschichtlich von Bedeutung.

Gedekte Holzbrücke mit einer Konstruktion aus Trapezhängewerk, woran mit sechs Pfostenpaaren der Brückenboden aufgehängt ist. In den Feldern zwischen den Bindern dienen kreuzweise angebrachte Streben als Windverstrebung. Das Walmdach war bis 1971 mit Holzschindeln überdacht; diese wurden durch Eternitschindeln ersetzt.

In heutigem Zustand zu erhalten; Dachbekleidung wenn möglich wieder mit Holzschindeln ersetzen.

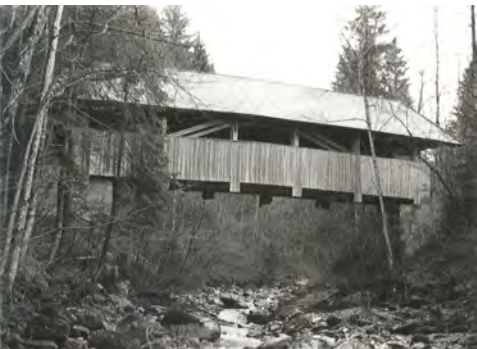
1064-2 Ansicht dd. 1981 (Inventar 1981)

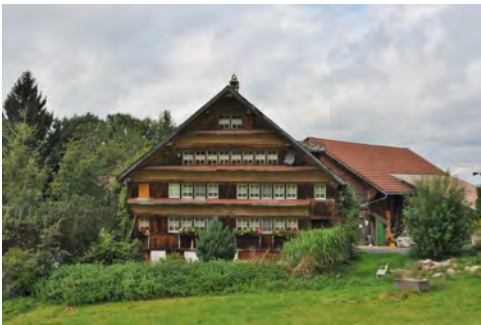
0397 Hauptfassade

Harmonischer Wohnbau mit charakteristischen Merkmalen (Klebdächer, Reihenfenster) und erhaltener, aber geschlossener Laube.

Bei Bauabsichten ist eine Abklärung des Schutzzumfangs angezeigt. Die konstruktive und typologische Bedeutung des Gebäudes ist im Falle eines Umbaus näher zu klären.
Mindestziel ist die Erhaltung der Rohbausubstanz.

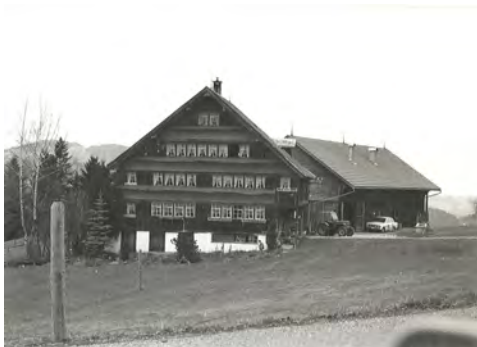
1067 Hauptfassade dd. 1981 (Inventar 1981)

Breiter, giebelbetonter Bau auf massivem Sockelgeschoss mit Webkeller. Das Gebäude zeigt fünf- und vierteilige Reihenfenster im Stuben- und Kammergeschoss. Die Hauptfassade ist vertäfert, besitzt verschalte Klebdächer und einen Dachüberstand auf Pfettenkonsolen. An der Traufseite ist eine ehemalige, heute geschlossene Laube erkennbar.

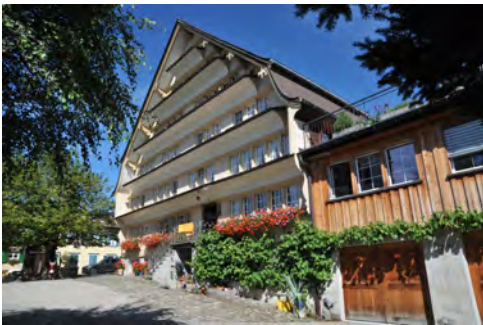
0063 Hauptfassade

Das Gebäude ist eines der stattlichsten Häuser in der Region Toggenburg und prägend für das Ortsbild des Dorfzentrums.

Bei Bauabsichten ist eine Abklärung des Schutzzumfangs angezeigt. Die konstruktive und typologische Bedeutung des Gebäudes ist im Falle eines Umbaus näher zu klären. Mindestziel ist die Erhaltung der Kubatur, Rohbaustanz samt Dachwerk und Fassadengestaltung.

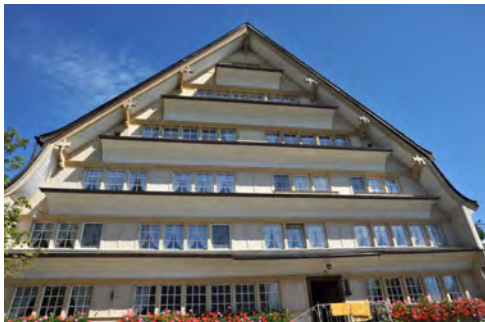
0061 Giebelfront

Sogenanntes "Grosses" Haus, sehr breithabiges Gebäude auf massivem Sockelgeschoss erstellt. Das sechsgeschossige Gebäude wird durch die vielen Reihenfenstern (sechs- und fünfteilig im Stubengeschoß) geprägt; es besitzt insgesamt rund 110 Fenster. Die Klebdächer sind verschalt, der Dachüberstand ruht auf Pfettenkonsolen mit gesägten Zierformen. Das mansardartige Dach weist unten eine geschweifte Form auf.

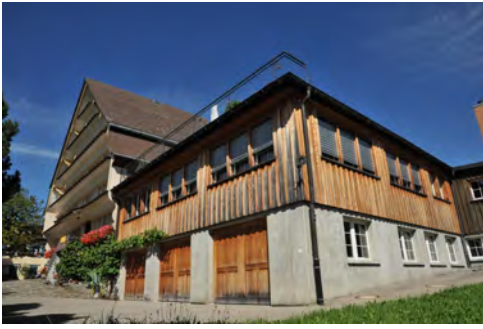
0067 Angebauter Flachdachbau

Der Flachdachbau an der östlichen Traufseite wurde in jüngerer Zeit angebaut.

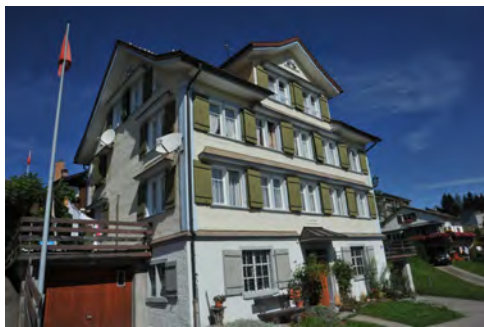
0080 Hauptfassade

Symmetrisch gegliedertes Wohnhaus im Biedermeierstil aus dem mittleren Drittel des 19. Jhs. (möglicherweise 1850). Wichtige Bedeutung im Ortsbild Hembergs durch seine prägende Stellung entlang der Strasse vom Dorfzentrum nach St. Peterzell. Möglicherweise Standort der ersten Poststelle von Hemberg.

Biedermeierliches Haus auf massivem Sockelgeschoss mit Mitteleingang. Die Trauffront hat fünf symmetrische Fensterachsen unter Klebdächern und wird durch eine breite Dachlukarne geprägt. Die Fenster besitzen Läden.

Bei Bauabsichten ist eine Abklärung des Schutzzumfangs angezeigt. Die konstruktive und typologische Bedeutung des Gebäudes ist im Falle eines Umbaus näher zu klären. Mindestziel ist die Erhaltung der Kubatur, Rohbaubsubstanz samt Dachwerk und Fassadengestaltung.

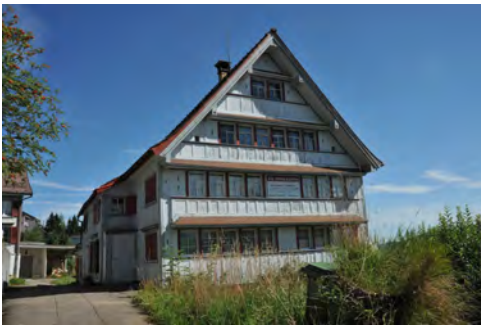
0071 Hauptfassade

Das wohlproportionierte Gebäude kommt durch die Lage an der St. Peterzellerstrasse und die Giebelständigkeit zum Eck dieser Strasse mit der Wattwilerstrasse eine wichtige Bedeutung im Ortsbild von Hemberg zu.

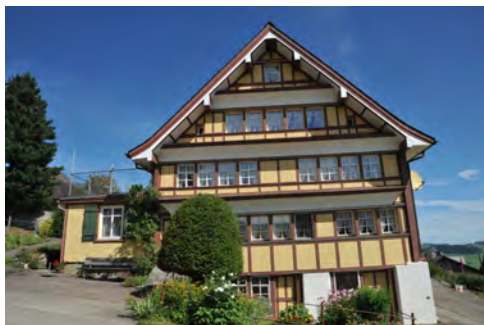
0094 Hauptfassade

Das wohlproportionierte Gebäude kommt durch die Lage bei der Verzweigung der Strassen nach St. Peterzell und Bächli eine wichtige Bedeutung im Ortsbild von Hemberg zu.

Bei Bauabsichten ist eine Abklärung des Schutzzumfangs angezeigt. Die konstruktive und typologische Bedeutung des Gebäudes ist im Falle eines Umbaus näher zu klären.
 Mindestziel ist die Erhaltung der Kubatur, Rohbaubsubstanz samt Dachwerk und Fassadengestaltung.

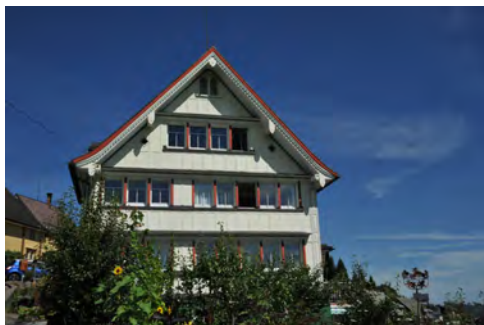
0098 Hauptfassade

Die Hauptfront des Gebäudes funktioniert als "Eingangstor" des Dorfes bei der Einfahrt ab Bächli und verleiht dem Gebäude damit eine prägende Stellung im Ortsbild.

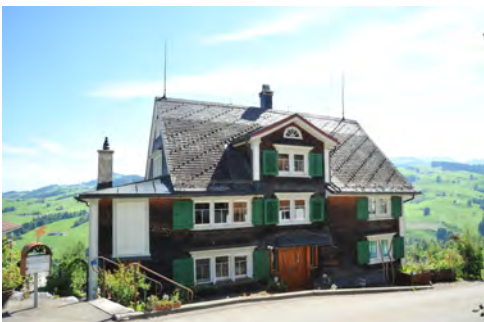
0095 Trauffassade mit Dachlukarne

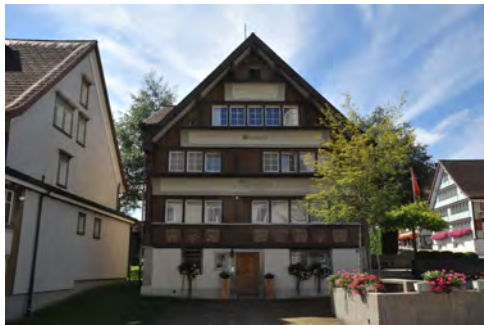
0109 Hauptfassade

Das wohlproportionierte Gebäude ist Teil des dreiseitig klar begrenzten Platzraums bei der reformierten Kirche, der eine prägende Stellung im Ortsbild Hembergs einnimmt.

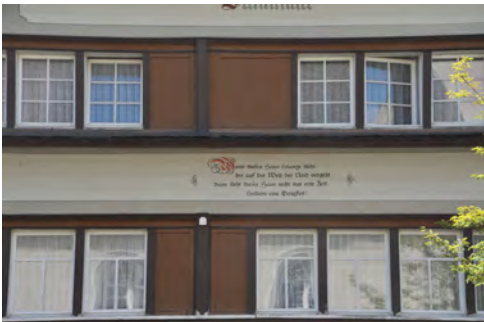
0110 Detail der Bemalung der Klebdächer

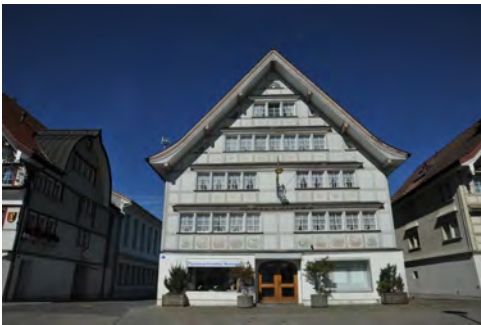
0003 Hauptfassade

Das ehemalige Restaurant «Krone» steht zusammen mit dem gegenüberliegenden Gebäude «Löwen» in einer Torsituation und ist eine der historischen Giebelbauten im Dorfczentrum Hembergs. Es hat einen prägenden Einfluss auf das Ortsbild des Dorfes.

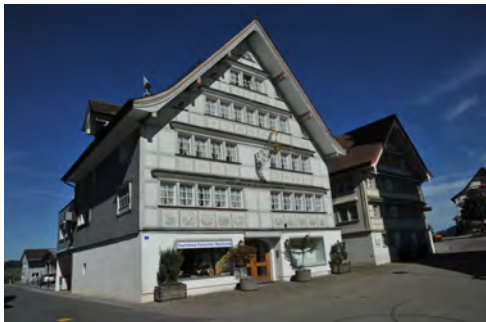
0001 Haupt- und Seitenfassade

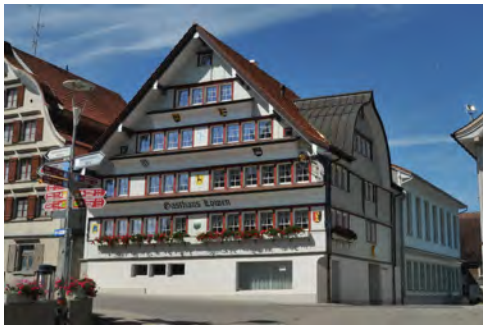
0523 Hauptfassade

Das Gasthaus «Löwen» steht zusammen mit dem gegenüberliegenden Gebäude «Krone» in einer Torsituation und ist eine der historischen Giebelbauten im Dorfzentrum Hembergs. Es hat einen prägenden Einfluss auf das Ortsbild des Dorfes.

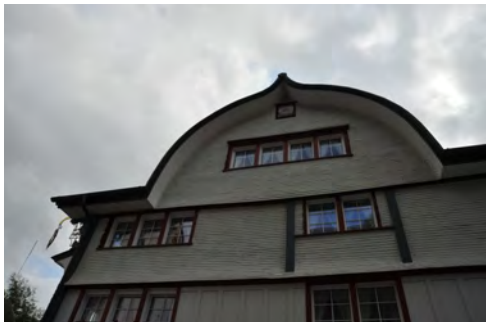
0404 Detail der geschweiften Trauffassade

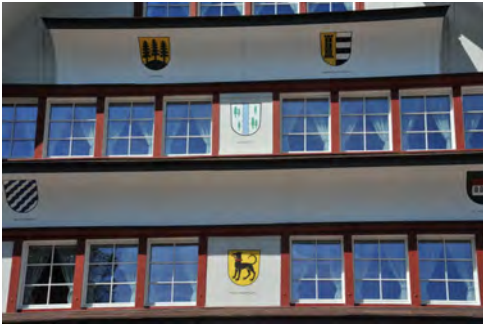
0116 Detail der heraldischen Malereien

Stattliches, giebelbetontes Gebäude «Löwen» unter Giebeldach auf massivem Sockelgeschoss erstellt. Das bemalte Füllungstäfer und die Reihenfenster (sechsteilig in der Stube und Nebenstube) prägen die Giebelfront. An der Ecke in Höhe des Kammergeschosses hängt ein schmiedeeisernes Aushängeschild mit feinen Profilierungen und eine graphische Darstellung eines Löwen. Die heraldischen Symbole auf dem Füllungstäfer stellen die Wappen der Gemeinde Hemberg und der umliegenden Gemeinden vor.

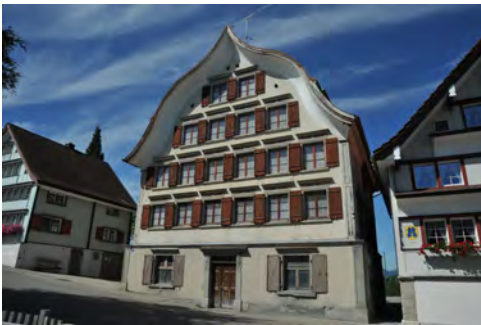
0121 Hauptfassade

Giebelbetontes sogenanntes «weisses Haus» in verputzter Massivbauweise, mit klassizistischer Fassade auf hohem Sockelgeschoss erstellt.

Die Hauptfront wird durch den elegant geschweiften Dachgiebel und die symmetrische Fenstergliederung geprägt. Hölzerne Lisenen an den Gebäudeecken in Höhe des Stuben- und Kammergeschosses. In der Mitte des Sockelgeschosses befindet sich die schön profilierte Haustür mit klassizistischen, steinernen Portal, beidseits durch Fenster umgeben. Der ältere Fensterbestand ist teilweise erhalten.

Bei Bauabsichten ist eine Abklärung des Schutzzumfangs angezeigt. Die konstruktive und typologische Bedeutung des Gebäudes ist im Falle eines Umbaus näher zu klären. Mindestziel ist die Erhaltung der Kubatur, Rohbaubsubstanz samt Dachwerk und Fassadengestaltung.

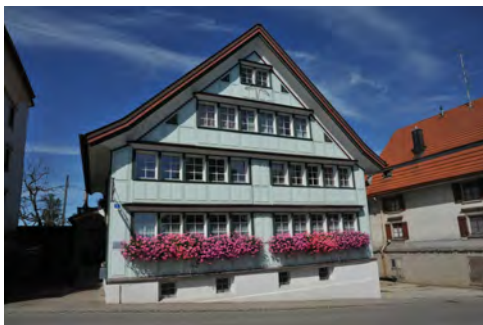
0135 Hauptfassade

Giebelbetontes Wohnhaus, auf massivem Sockelgeschoss erstellt. Das Füllungstäfer und die Reihenfenster (fünfteilig im Stuben- und Kammergeschoss) verleihen der Giebelfront eine strenge Symmetrie. Die unauffälligen Klebdächer sind verschalt und kleine dreieckige Fenster betonen das Giebeldreieck mit leicht geschweiften Dachform. Der Eingang und einen späterer Garageneinbau befinden sich im Sockelgeschoss der Trauffassade.

Bei Bauabsichten ist eine Abklärung des Schutzzumfangs angezeigt. Die konstruktive und typologische Bedeutung des Gebäudes ist im Falle eines Umbaus näher zu klären. Mindestziel ist die Erhaltung der Kubatur, Rohbaubsubstanz samt Dachwerk und Fassadengestaltung.

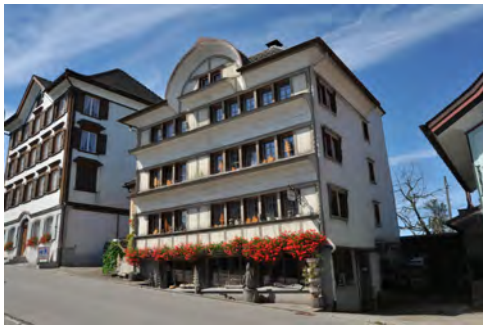
0133 Hauptfassade

Klassizistische, quadratische Industriellenvilla, mit Walmdach auf massivem Sockelgeschoss erstellt. An der Strassenseite besitzt das Dach eine auffällige Giebelründe. Das Füllungstäfer, die verschalten Klebdächer und die Reihenfenster (fünf- und dreiteilig in jedes der drei Geschossen) prägen die Hauptfront.

Vor 1981 wurden Schaufenster im Sockelgeschoss eingebaut. Der Eingang befindet sich in der nördlichen Trauffassade.

Bei Bauabsichten ist eine Abklärung des Schutzzumfangs angezeigt. Die konstruktive und typologische Bedeutung des Gebäudes ist im Falle eines Umbaus näher zu klären.
Mindestziel ist die Erhaltung der Kubatur, Rohbaubsubstanz samt Dachwerk und Fassadengestaltung.

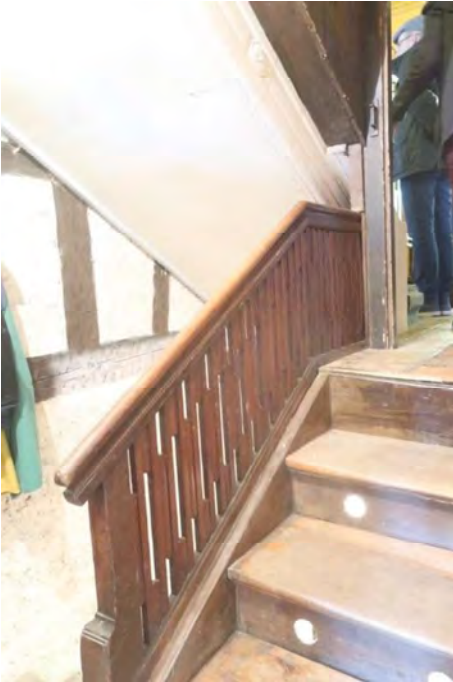
Treppengeländer

Treppenhaus: Hauseingang mit schönem Türblatt; Treppenlauf vom EG bis ins Dach mit schön gearbeitetem Brettergeländer zusammenhängend erhalten.

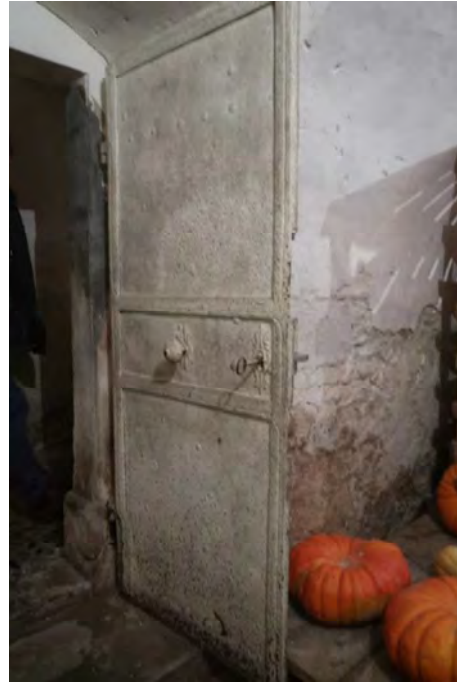
Eisentüren im Gewölbekeller

UG: Gewölbekeller mit Eisentüren (19. Jh.).

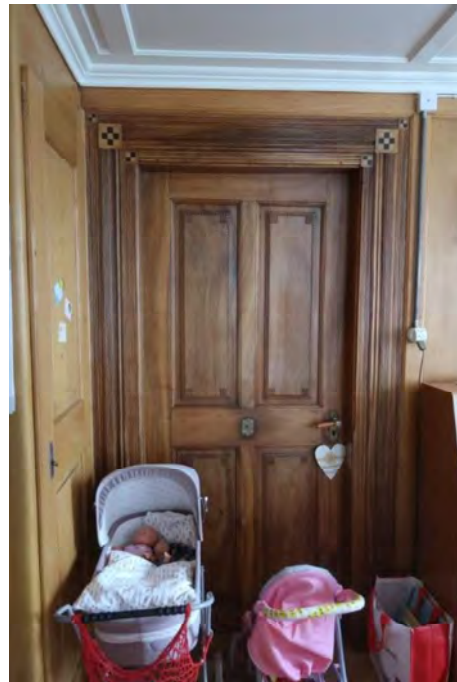
OG: Hauptgeschoss mit aufwändiger Ausstattung. Nussbaumtüren und Einfassungen. Brusttäfer hier aus Nadelholz (heute holzsichtig).

Füllungstürblätter aus Nussbaumholz im 1. OG.

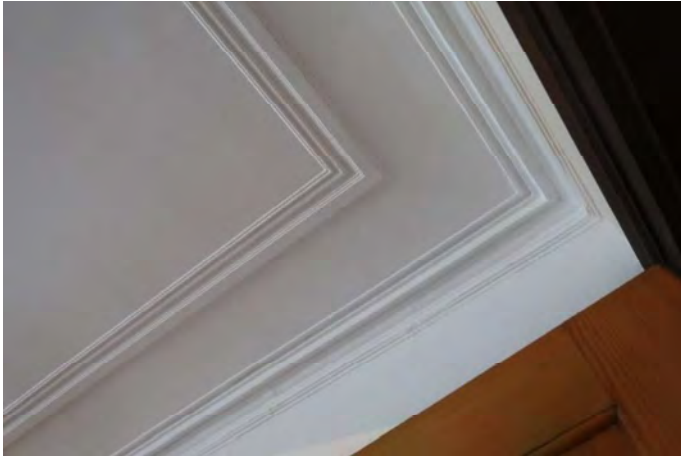
Stuckrahmen im 3. OG

3. OG: Ausstattung wie 2. OG aber mit Stuckrahmen.

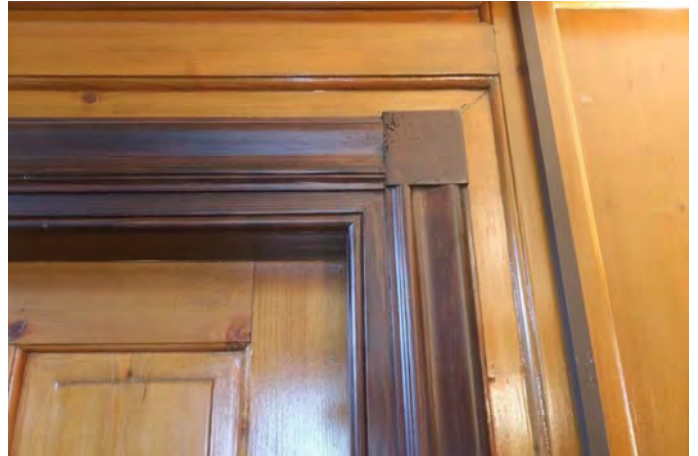
2. OG: Etwas einfacherer Ausbaustandard, aber komplett erhalten.

Nadelholztüren im 2. OG/3. OG. Ursprünglich gefasst, heute holzsichtig.

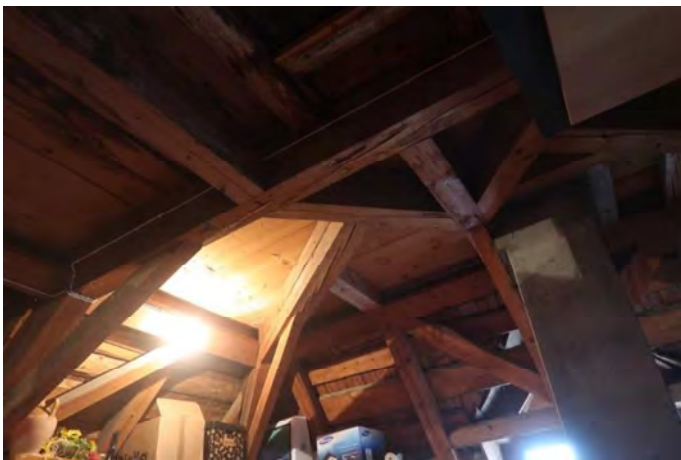
DG: Dachwerk ist eine schöne Zimmermannsarbeit; hier zum Teil bauzeitliche Fenster.

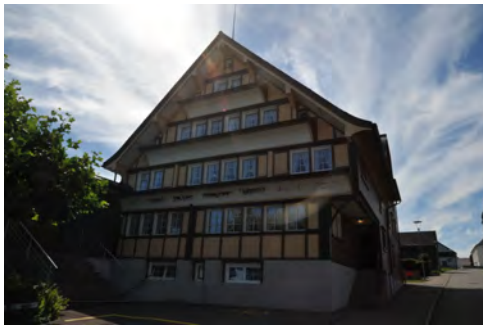
0149 Hauptfassade

Giebelbetontes Wohnhaus «Sonne» auf massivem Sockelgeschoss erstellt. Die Giebelfront hat eine durch Bemalung betonte Täferstruktur und wird von Reihenfenstern (fünf- bzw. vierteilig im Stubengeschoß) und verschalten, teilweise mit ländlichen Szenen bemalten Klebdächern geprägt. Der profilierte Dachüberstand ruht auf Pfettenkonsolen mit gesägten Zierformen.

Bei Bauabsichten ist eine Abklärung des Schutzzumfangs angezeigt. Die konstruktive und typologische Bedeutung des Gebäudes ist im Falle eines Umbaus näher zu klären.
Mindestziel ist die Erhaltung der Kubatur, Rohbaubsubstanz samt Dachwerk und Fassadengestaltung.

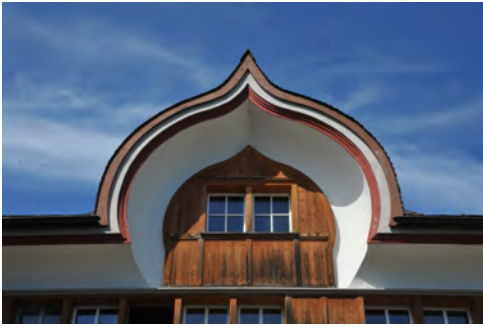
0144 Detail des geschweiften Senter Giebels.

Dreigeschossiges Haus mit prägender Hauptfassade mit Senter Giebel, ein geschweiften barocker Giebeltyp der Ende des 18. Jh. aus Österreich ins Engadin gelangte und als architektonische Eigenart eine Anwendung im Dorf Sent fand. Über Vorarlberg gelangte diese Dachform auch nach St. Gallen und Appenzell.

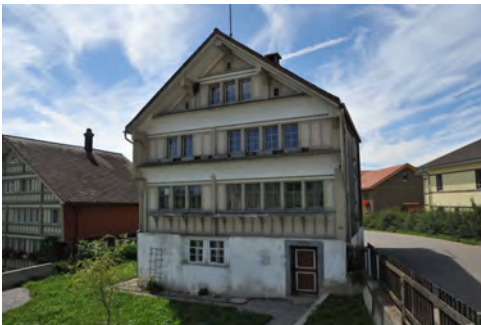
0183 Hauptfassade

Kompaktes Wohnhaus in Blockbauweise auf hohem, massivem Sockelgeschoss mit Kellerräumen. Die äussere Erscheinung ist typisch für die Wohnbauten des 18./19. Jhs. Zusammen mit dem Nachbarhaus Scherbstrasse 45 bildete das Wohnhaus bis 20. Jh. den südlichen Abschluss des Oberdorfs – beide Wohnhäuser orientieren sich mit ihren Hauptfassaden und den Stuben nicht wie häufig nach Süden, sondern nach Norden zur Kirche und anderen Bauten.

Schlankes, giebelbetontes Wohnhaus auf hohem, gemauertem Sockelgeschoss. Stube und Nebenstube mit fünf- bzw. dreiteiligen Reihenfenstern mit älterem Fensterbestand (Vorfenster). Durchgehende Klebedächer mit Bretterschaltung gliedern die mit Feldertäfer verschalte Hauptfront. Das reliefierte Steinportal über dem Eckeingang ist sehr schadhaft.

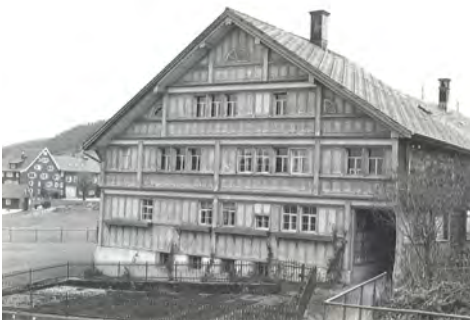
1092 Hauptfassade dd. 1981 (Inventar 1981)

Breitbehängiger, giebelbetonter Bau mit auffallender, gangartiger Seitentüre, auf massivem Sockelgeschoss erstellt.

Die Hauptfassade hat eine durch Bemalung betonte Vertäfelung und wird durch die Reihenfenster sowie die Viertel- und Halbbogenfenster im Giebeldreieck geprägt. Die Klebdächer treten unauffällig in Erscheinung; der Dachüberstand ruht auf Pfettenkonsolen.

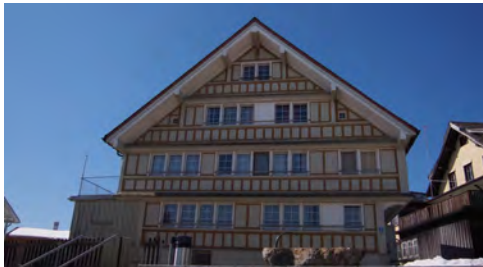
0864 Hauptfassade

Das Gebäude ist Teil der prägenden, stattlichen Wohnhäuser entlang der Hauptstrasse des Dorfes und des Ortsteils um die katholischen Kirche. Es nimmt eine wichtige Rolle im Ortsbild Hembergs ein und ist als ehemaliges Pfarrhaus wichtig für das dörfliche Siedlung im Umfeld der Kirche.

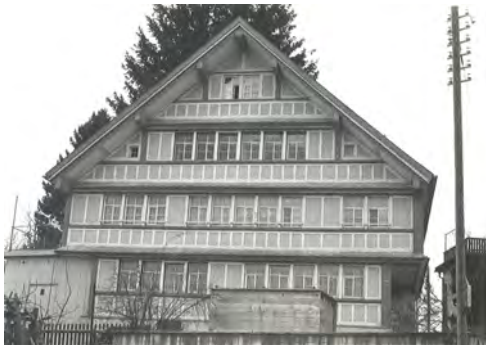
1093 Hauptfassade dd. 1981 (Inventar 1981)

Spätbarocker, giebelbetonter Blockbau mit traufständigen Lauben. Die Hauptfassade hat eine durch Bemalung betonte Vertäfelung und wird durch die Reihenfenster geprägt. Die Klebdächer treten unauffällig in Erscheinung; der Dachüberstand ruht auf Pfettenkonsolen.

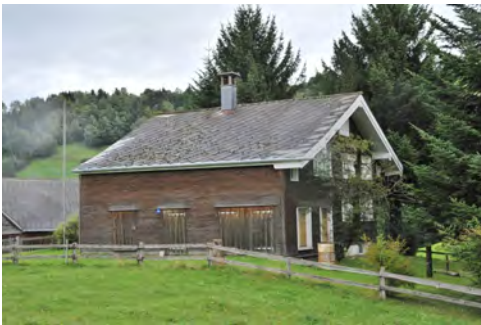
0566 Haupt- und Seitenfassade

Das kleine Wohngebäude gehört mit seinem charakteristischen Tätschdach zu den ältesten Gebäuden in Hemberg. Die konstruktiven und stilistischen Merkmale weisen auf eine Erbauung im 16./17. Jh. hin. Im 19. Jh. erhielt das Gebäude einen Anbau mit schönen Baudetails. Der Überlieferungsgrad ist ausgesprochen gut, auch im Innern haben sich viele historische Spuren erhalten, sodass das Gebäude auch in sozialgeschichtlicher ein wichtiger Zeuge ist. Hohe Bedeutung im Landschaftsbild an einem alten Siedlungsstandort.

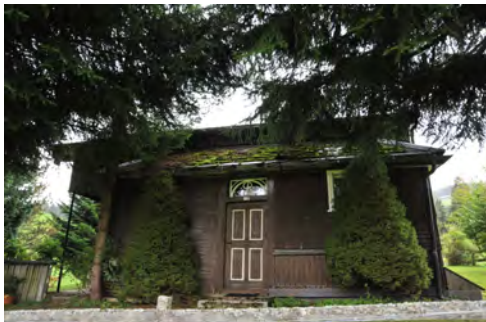
0554 Seitenfassade mit Eingang

Der Eingang mit vierfeldriger Tür und Halbbogenfenster befindet sich an der Traufseite, in einem Anbau unter Pultdach (19. Jhs).

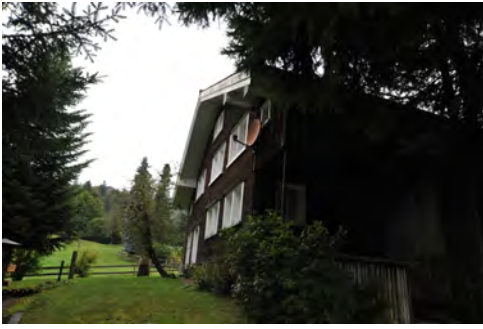
0555 Hauptfassade

Kleiner, giebelbetonter Bau in Blockbauweise auf massivem Sockelgeschoss. Die verschindelte Hauptfront hat breite Stuben- und Kammerfenster und einen Dachüberstand auf Pfettenkonsolen mit gesägten Zierformen. Die Blockwände des 16./17. mit der ehemals offenen Rauchküche sind umfassend erhalten, inkl. Türen mit Mantelstüden

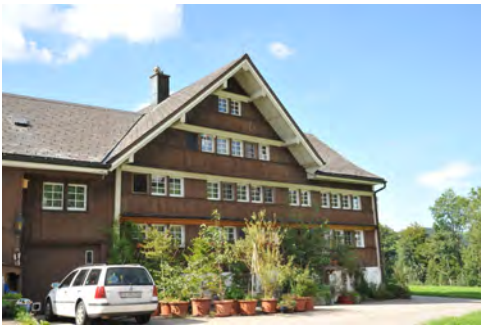
0301 Hauptfassade

Das Vielzweckbauernhaus zeichnet sich durch seine stattliche, gut proportionierte Giebelfront aus. Charakteristisch sind die Klebdächer und die Reihenfenster. Zusammen mit der traufseitig angebauten Stallscheune formt das Gebäude ein typisches Beispiel eines Kreuzgiebelbauernhauses und ist somit architektonisch-typologisch von Bedeutung.

Giebelbetonter Baukörper, in Blockbauweise auf massivem Sockelgeschoss mit Webkeller erstellt. Das Gebäude mit frontseitigem Eingang besitzt fünf-, drei- und zweiteilige Reihenfenster im Stuben- und Kammergeschoss. Die Hauptfront ist mit Füllungstäfer vertäfert und besitzt kleine, verschaltete Klebdächer und einen Dachüberstand auf Pfettenkonsolen mit gesägten Zierformen.

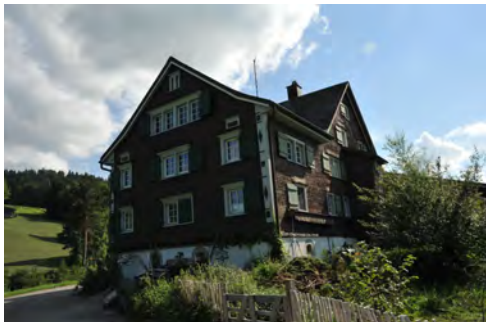
0304 Seiten- und Hinterfassade

An der östlichen Seite wurde das Wohnhaus um einen Queranbau erweitert.

Der westlich angebaute Stall ist in Kreuzgiebelform angebaut und mit vertikalen Brettern verschalt.

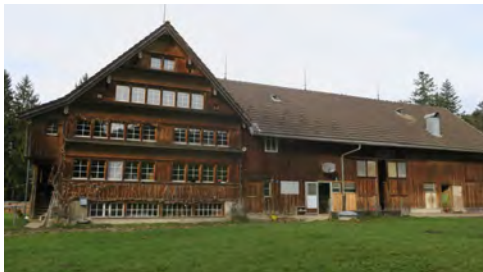
0745 Hauptfassade

Das Gebäude zeichnet sich durch seine stattliche, gut proportionierte Giebelfront aus. Charakteristisch sind die verschalten Klebdächer und die Reihenfenster. Zusammen mit der traufseitig angebauten Stallscheune formt das Gebäude ein typisches Beispiel eines Kreuzgiebelbauernhauses und ist somit architektonisch-typologisch von Bedeutung.

Blockbau unter steilem Giebeldach, auf massivem Sockelgeschoss mit Webkeller erstellt. Das Gebäude besitzt fünf- bzw. dreiteilige Reihenfenster im Stuben- und Kammergeschoss. Die Hauptfront ist mit Füllungstäfer vertäfert und hat kleine, verschalte Klebdächer und einen Dachüberstand auf Pfettenkonsolen mit gesägten Zierformen. Der Eingang befindet sich unter der traufseitigen Laube, die mit einer vertikalen Brettverschalung versehen ist.

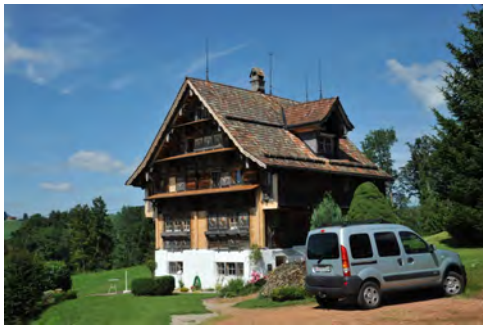
0238 Hauptfassade

Dieses markante, reich dekorierte Wohnhaus ist charakteristischer Zeuge der traditionellen Bauweise im Toggenburg. Die regelmässig gegliederte Hauptfront mit dekorativen Zugläden und die offenen Klebdächer zeichnen das epochentypische Wohnhaus aus. Es steht am Rand des Weilers Bächli und fügt sich harmonisch in das Orts- und Landschaftsbild ein. Der Wiederaufbau des Blockbaus wurde handwerklich sorgfältig ausgeführt und denkmalpflegerisch begleitet.

Blockbau auf massivem Sockelgeschoss mit beidseitigen Lauben. Das Giebeldach ist geknickt um ein aufrechtes Gehen in der Laube zu ermöglichen. Dachgaube an der südöstlichen Traufseite. Stube und Nebenstube mit vier- und dreiteiligen Reihenfenstern mit Zugläden und dekorativ aus dem Brett geschnittenen Verkleidungen unter offenen Klebdächern. Dachüberstand mit dekorativ profilierten Pfettenvorstössen.

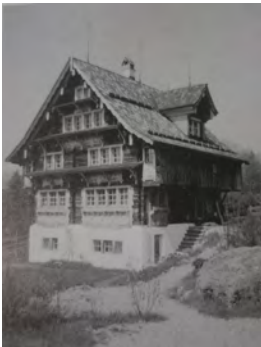
1101-2 Foto Denkmalpflege Sankt-Gallen nach dem Wiederaufbau (Quelle: HATZ 1999)

Das Haus stand ursprünglich während fast 200 Jahre in der Stegrüti in Ebnat-Kappel, sollte aber einem Neubau weichen. Es wurde von Heinrich Oberli gekauft, von den Brüdern Giezendanner auseinandergenommen und durch Zimmermeister Werner Tanner aus Bächli 1988 wieder zusammengesetzt.

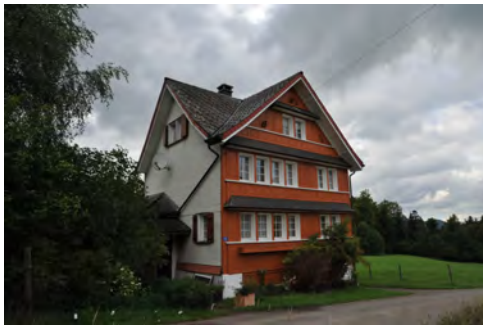
0451 Südöstliche Hauptfassade und südwestliche Seitenfassade

Das bäuerliche Wohnhaus, als stattlicher Blockbau mit Kreuzfirstdach auf einem gemauerten Sockelgeschoss errichtet, hat bis heute viel von seiner ursprünglichen Bausubstanz bewahrt. Südöstliche gerichtete Hauptfront mit Fensterreihen im Stuben- und Kammergeschoss unter geschlossenen Klebdächern. Sowohl an der nordöstlichen als auch an der nordwestlichen Seite um einen Anbau erweitert.

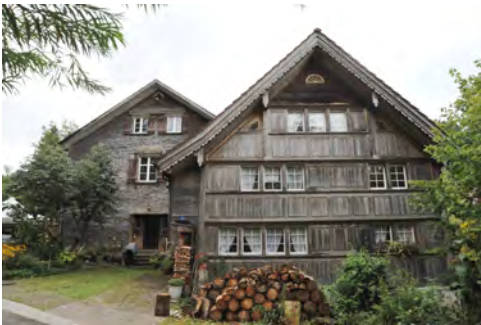
0476 Hauptfassade

Kleiner aber markanter Wohnbau im Weiler Bad. Unter dem Täferschirm versteckt sich ein sehr alter Blockbau. Der Bauinschrift 1666 nach ist es eines der ältesten Gebäude Hembergs. Ein wichtiger Leitbau für die Hauslandschaft im Toggenburg mit hoher architektonischer, historischer und wissenschaftlicher Bedeutung. Ausserhalb des Ortskerns stehend, kommt dem Wohnhaus auch eine hohe Bedeutung für die Entwicklung der Siedlungslandschaft zu. Ortsbaulich ein wichtiger Bestandteil des Bad-Ensembles mit Wohnhaus (Vers. Nr. 295), dem Badhaus (Vers. Nr. 293) und dem Gasthaus (Vers. Nr. 291).

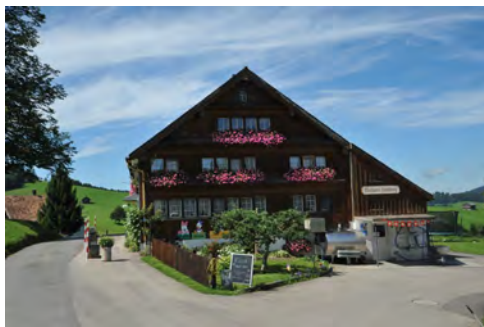
0196 Hauptfassade

Gut erhaltenes Vielzweckbauernhaus am Rande des Dorfkerns. Typologisch interessant, da es eines der wenigen Beispiele mit giebelseitig angebaute Scheune ist. Das in Blockbauweise erstellte Wohnhaus zeichnet sich durch eine symmetrisch gegliederte und qualitativ getäfernte Hauptfront aus und ist somit architektonisch-typologisch von Bedeutung. Markant ist das achteilige Reihenfenster, eine Seltenheit in der Region.

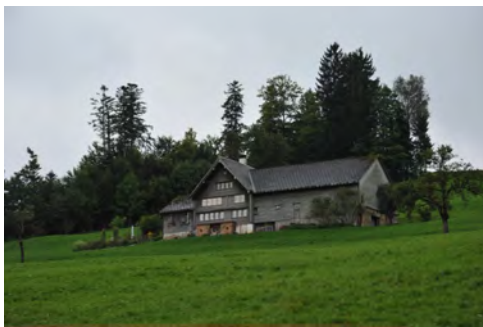
0356 Hauptfassade

Zusammen mit der traufseitig angebauten Stallscheune formt das Gebäude ein typisches Beispiel eines Kreuzgiebelbauernhauses und ist somit architektonisch-typologisch von Bedeutung. Ausserdem ist es ein charakteristisches Beispiel eines Streusiedlungsbaus nahe beim Dorfzentrum. Bis zum Bau der neuen Wattwilerstrasse über Dietswil kurz nach 1900, stand das Gebäude direkt an einer wichtigen Wegverbindung. Wichtig für das Orts- und Landschaftsbild zusammen mit dem 2020/21 qualitativ ersetztten Nachbarhaus.

Die Hauptfront ist verschindelt, besitzt verschalte Klebdächer und einen Dachüberstand auf Pfettenkonsolen mit gesägten Zierformen. Die Hinterfassade und grosse Teile des Anbaus und der Stallscheune sind ebenfalls verschindelt; letztere sind auch teilweise von einer vertikalen Bretterschalung versehen.

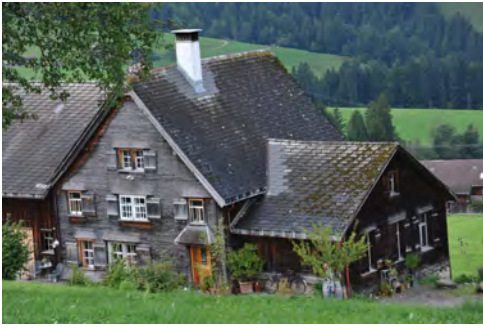
0393 Wohnhaus mit Anbau

Giebelbetonter Baukörper auf massivem Sockelgeschoss. Die Wohnhauserweiterung unter quergestelltem Dach wurde nachträglich angebaut.

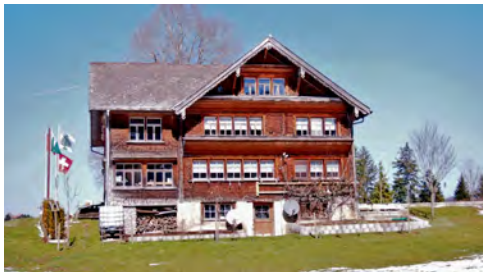
0854 Hauptfassade

Kreuzgiebelhaus an markanter Lage, nahe der Strasse Wattwil-Hemberg. Kernbestand ist ein giebelbetonter, auf gemauertem Sockelgeschoss errichteter Blockbau, der in seinen Fensterrahmen und geschnitzten Bügen im Dachvorstand spätbarocke Zierformen präsentiert. Im Ensemble stellt es ein Beispiel einer Hofform mit getrenntem Wohn- und Wirtschaftsteil dar (Vers. Nr. 189).

Die ursprüngliche Stube und Nebenstube haben fünf- bzw. dreiteilige Reihenfenster. Die Hauptfront ist vertäfert und besitzt verschaltete Klebdächer; die hintere Giebelwand besitzt einen Schindelschirm.

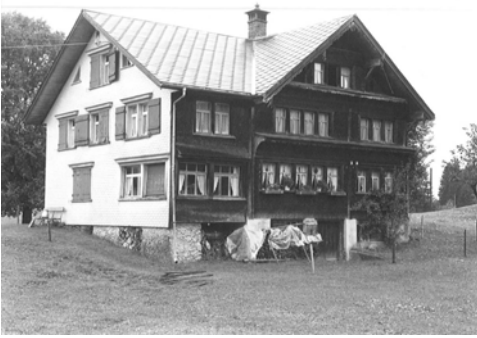
1002 Hauptfassade dd. 1981 (Inventar 1981)

Kreuzgiebelhaus mit massivem Sockelgeschoss und Giebelfront. Der Haupteingang wurde von der Südseite auf die Nordseite verlegt. Der zweiachsige Quergiebelanbau wurde nachträglich angefügt.

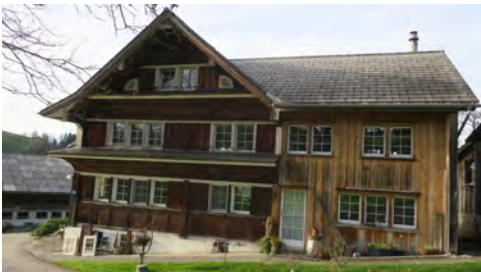
0764 Hauptfassade

Kleines, wohl proportioniertes Wohnhaus in qualitätsvoller Gestalt mit auffallenden, ums Eck gezogenen Klebdächlein. Architekturhistorisch bedeutend.

Die Giebelfront ist vertäfert und hat eine vier- bzw. zweiteilige Fensterreihe für Stube und Nebenstube. Auffallend sind die nicht nur durchgehenden, sondern auch ums Eck gezogenen Klebdächer. Die Hinterfassade ist ebenfalls vertäfert, hier allerdings mit einer einfachen Bretterschalung. Die Seitenfassaden sind verschindelt. Der Eingang befindet sich im Schopf- und Laubenanbau an der Traufseite.

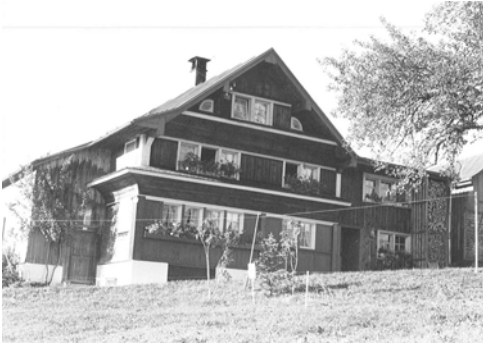
1025 Hauptfassade dd. 1981 (Inventar 1981)

Kleines Wohnhaus mit getrennter, auf der gegenüberliegenden Strassenseite gelegener Ökonomie. Das Gebäude wurde nachträglich durch einen Querbau mit Eingang erweitert und formt seitdem ein Kreuzgiebelhaus.

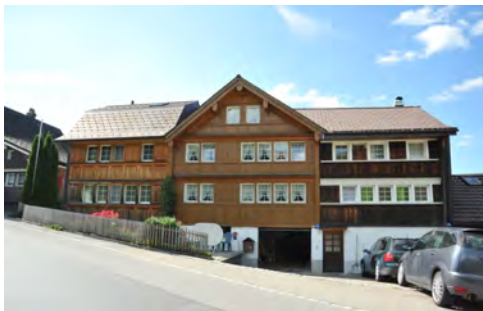
0292

Kleineres, ins 18. Jh. zurückgehendes Wohngebäude über hohem Sockelgeschoss. Ungewöhnlich sind die traufseitigen Querbauten mit Wohnräumen - sie sind wohl erst im ersten Viertel des 20. Jhs. hinzugekommen. Ortsbildprägendes Gebäude entlang der Strasse von Bächli nach Schönggrund.

Wohl im frühen 20. Jh. wurde das Wohnhaus beidseitig durch Querbauten erweitert, die seit 1981 stark angepasst wurden: die einstigen Fensterausbrüche im linken Bau (vgl. 1981) wurden wieder durch Reihenfenster ersetzt; der Eingang über Treppe im rechten Anbau wurde durch einen Eingang auf Strassenniveau ersetzt.

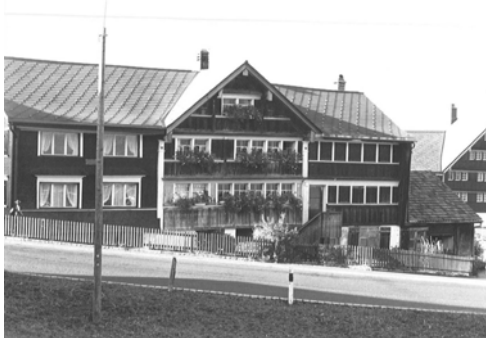
1029 Hauptfassade dd. 1981 (Inventar 1981)

Stuben- und Kammergeschoss mit vier- bzw. zweiteiligen Reihenfenstern unter verschalten Klebdächern. Das Doppelfenster im Dachgeschoss wurde seit 1981 durch zwei separate Einzelfenster erneuert.

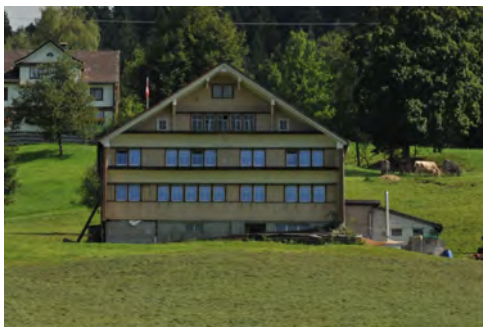
0307 Hauptfassade

Das sehr grosse Gebäude präsentiert sich als beidseits erweiterter Blockbau mit Anbauten in Holzgerüstbauweise. Rückseitig wurde in den 1970er Jahren eine auskragende Raumschicht («Rucksackanbau») rückgebaut. Die zum Tal nach ausgerichtete Hauptfront ist einheitlich vertäfert (1. Hälfte 20. Jh.) und fasst das gewachsene Volumen zusammen. Trotz den Umbauten in den 1970er Jahren und später hat das Gebäude noch erheblichen Zeugenwert. Auch tritt es im Landschaftsbild prägend in Erscheinung.

Die Hauptfront ist mit Füllungstäfer vertäfert und besitzt einen Dachüberstand auf Pfettenkonsolen.

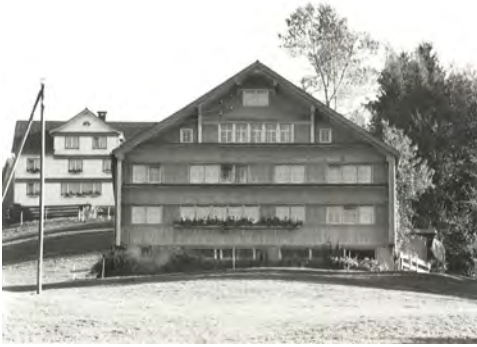
1031 Hauptfassade dd. 1981 (Inventar 1981)

Breiter, giebelbetonter Baukörper, in Blockbauweise auf massivem Sockelgeschoss erstellt. Das Gebäude mit seitlichem Eingang zeigt frontseitig fünf-, drei- und zweiteilige Reihenfenster im Stubengeschoss und vier-, drei- und zweiteilige Reihenfenster im Kammergeschoss.

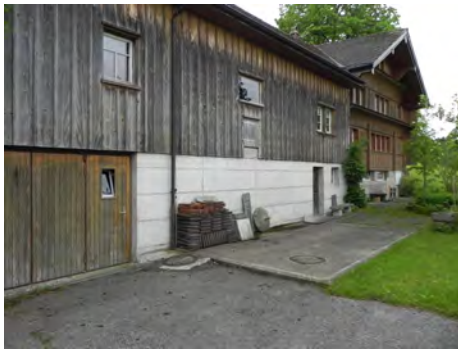
0894 Hauptfassade

Das bäuerliche Wohnhaus ist äusserlich gut erhalten und bildet zusammen mit der traufseitig angebauten Stallscheune ein typisches Beispiel eines Kreuzgiebelbauernhauses. Typologisch handelt es sich möglicherweise um ein älteres Tätschdachhaus, dessen Dach sekundär angehoben wurde. Auch die eher hohen Pfettenkonsolen weisen auf einen älteren Bau hin. Das Gebäude ist somit architektonisch-typologisch von Bedeutung. Trotz den Umbauten hat das Gebäude aufgrund seines mutmasslich hohen Alters noch erheblichen Zeugenwert.

Vielzweckbauernhaus auf massivem Sockelgeschoss mit Wohngeschoss über Webkeller und Ökonomie unter Kreuzfirst. Das Tätschdach ruht auf verschalten Pfettenkonsolen mit gesägten Zierformen. Das Gebäude mit Eingang in der Hinterfassade besitzt frontseitig vier- bzw. zweiteilige Reihenfenster im Stubengeschoss. Die nordwestlich gerichtete Hauptfront ist mit Füllungstäfer vertäfert und besitzt verschalte Klebdächer. Die Hinterfassade ist mit Holz verschindelt.

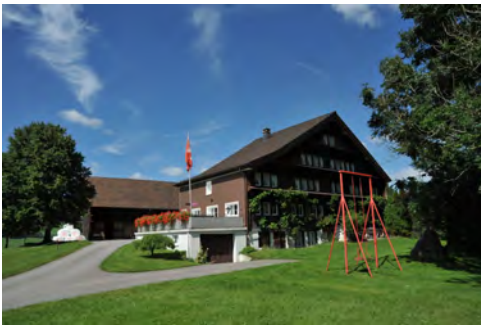
0258 Hauptfassade

Das breitbehäbige Wohnhaus zeichnet sich durch seine stattliche, gut proportionierte Giebelfront aus. Charakteristisch sind die hervortretenden Klebdächer und die Reihenfenster.

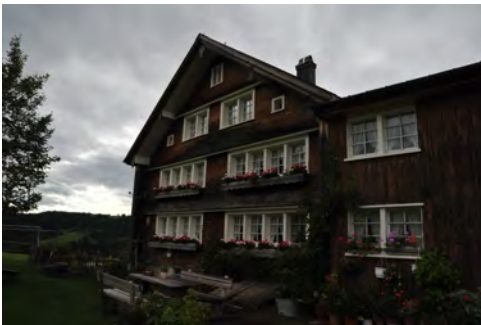
0630 Hauptfassade

Das Wohnhaus verfügt über ein bescheidenes, aber charakterisches Volumen mit Reihenfenstern. Seltenheitswert haben die Verschindelung der Hauptfassade und der Zugang zum Webkeller. Die Ökonomie wurde stark erneuert; das Wohnhaus ist aber im äusseren Erscheinungsbild weitgehend ursprünglich erhalten. Zusammen mit der traufseitig angebauten Stallscheune formt das Gebäude ein typisches Beispiel eines Kreuzgiebelbauernhauses und ist somit architektonisch-typologisch von Bedeutung.

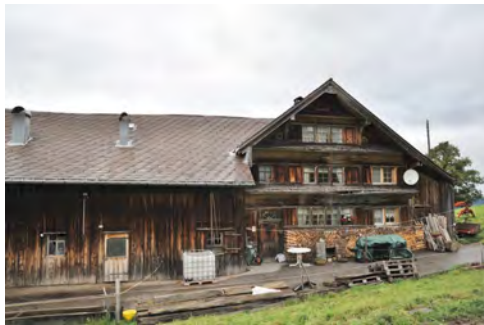
0620 Hauptfassade

Bauernhaus mit traditioneller Grundform, aber biedermeyerlichen Details. Die Hauptfront ist vertäfert und hat dekorative Details, wie das Halbbogenfenster über den seitlichen Eingang, verschalte Klebdächer und einen Dachvorschutz mit Pfettenstirnbrettern mit gesägten Zierformen. Die Giebelfront wird durch vier- bzw. zweiteilige Reihfenster im Stuben- und Kammergeschoss geprägt. Die Trauffassade ist mit einer vertikalen Bretterschalung verkleidet, die Hinterfassade ist verschindelt. Die Ökonomie ist im unteren Teil vertikal verschalt, im oberen Teil verschindelt.
