Kommunales Inventar der kunst- und kulturhistorischen Objekte

9633 Hemberg

Bearbeitung: Basil Marty und Haaike Peeters

November 2018

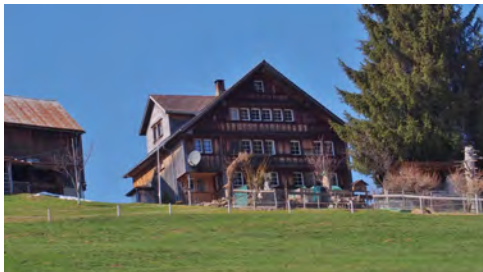
0876 Hauptfassade

In jüngster Zeit renovierter (Rückfassade), aber charakteristischer Blockbau mit verschalten Klebdächern und Laube. Mit der Beispiel der benachbarten Stallscheune (nicht im Inventar) ein schönes Beispiel für die regionaltypische Getrenntbauweise. Prägende Bedeutung im Orts- und Landschaftsbild.

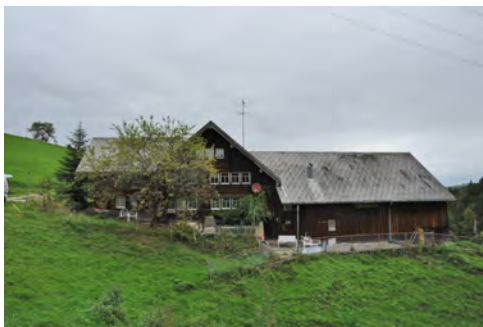
0532 Hauptfassade

Giebelbetonter Blockbau auf massivem Sockelgeschoss. Das Gebäude zeigt vier- und dreiteilige Reihenfenster im Stuben- und Kammergeschoss mit erneuerten Fenstern. Die Hauptfassade ist vertäfert, die Hinterfassade verschindelt. Der seitliche Eingang in der Hauptfront ist erhöht und über eine Treppe erreichbar.

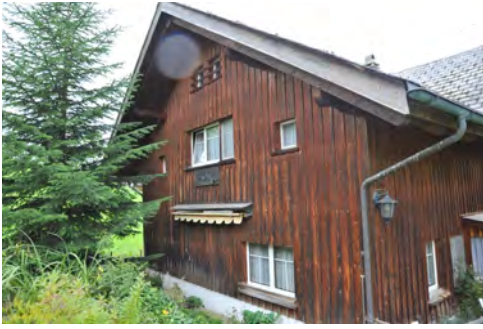
0537 Seitenfassade

Die beidseitige Anbauten besitzen eine vertikale Brettverschalung. Der bergseitiger Anbau unter flachem Pultdach wurde nach 1981 durch einen Anbau unter quergestelltem Giebeldach ersetzt.

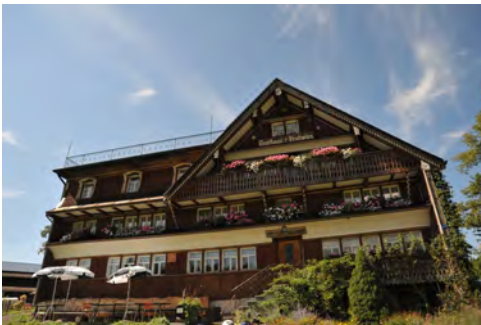
0274 Hauptfassade

Giebelbetontes Gasthaus in Heimatstil auf massivem Sockelgeschoss erstellt. Traufseitiger Anbau unter Mansarddach. Die Hauptfassade besitzt fünf- bzw. dreiteilige Reihenfenster im Stubengeschoss und einen Balkon mit dekorativem Geländer über dem Anbau. Die Hauptfront ist mit Füllungstäfer vertäfert und hat verschaltete Klebdächer und einen profilierten Dachüberstand auf Pfettenkonsolen mit Sägezier. Der Eingang befindet sich in der Mitte der Giebelfront unter dem verschalteten Klebdach des Stubengeschosses und ist über eine Treppe erreichbar.

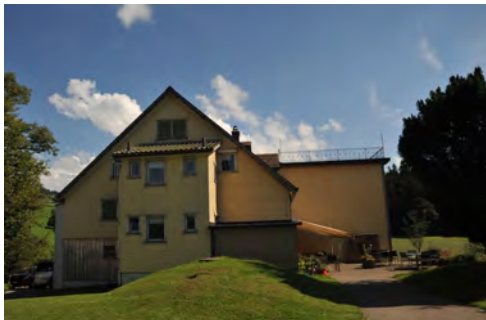
0270 Hinterfassade

Die Hinterfassade und dessen Anbau unter Pultdach sind mit Eternit verschalt.

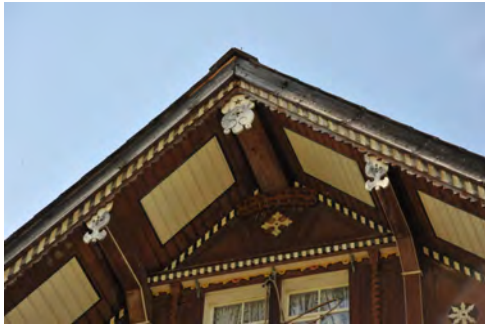
0272 Detail des Inscripts in der Giebelfront

- 1423: erster Bau
- 1733: Umbau und Renovierung
- 1919: Neubau

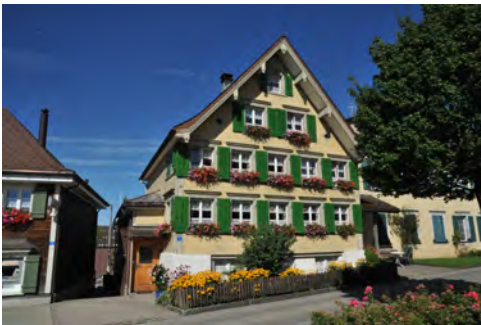
0018 Hauptfassade

Die mit Eternit verschaltete Hauptfront wird durch die symmetrische Fenstergliederung mit Läden und Lisenen an den Gebäudeecken in Höhe des Stuben- und Kammergeschosses geprägt. Der Dachüberstand ruht auf Pfettenkonsolen mit gesägten Zierformen.

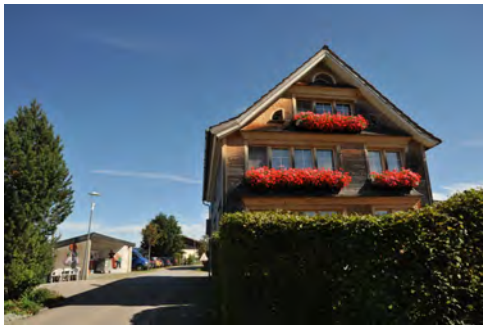
0045 Hauptfassade

Giebelbetontes Wohnhaus auf massivem Sockelgeschoss erstellt. Die Fassaden sind verschindelt, ausser die strassenseitige, die mit Eternit verschalt ist.

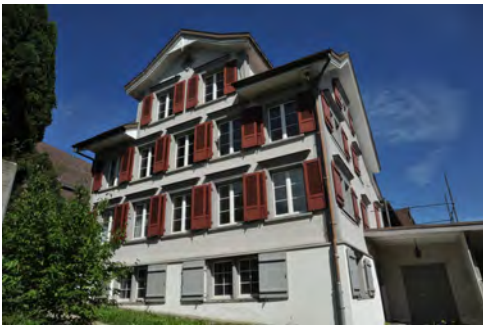
0073 Hauptfassade

Dreigeschossiger Wohnbau mit zwei Wohngeschossen über hohem, massivem Sockelgeschoss. Geknicktes Satteldach mit zweiachsigem Dachkerker. Schindelschirmfassade mit regelmässiger Befensterung und horizontalen Verdachungen über den Einzelfenstern mit Schlagläden. Bauinschrift 1904 in der Giebelzier des Dachkerkers. Rückfassade mit stilistisch älteren, gekoppelten Fenstern und spätbarock beeinflussten Verdachungen.

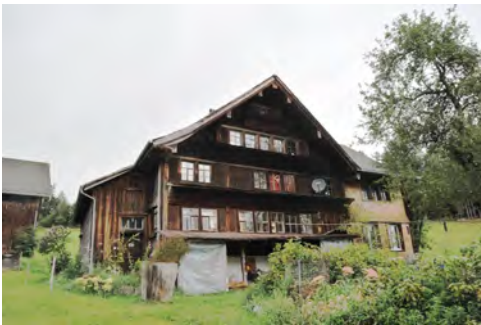
0373 Hauptfassade

Authentisch erhaltener, giebelbetonter Giebelbau, auf massivem Erdgeschoss erstellt. Die Hauptfront ist verschindelt und besitzt fünf- und zweiteiligen Reihenfenster mit Vorfenstern im Stubengeschoss. Der Dachüberstand ruht auf Pfettenkonsolen mit gesägten Zierformen.

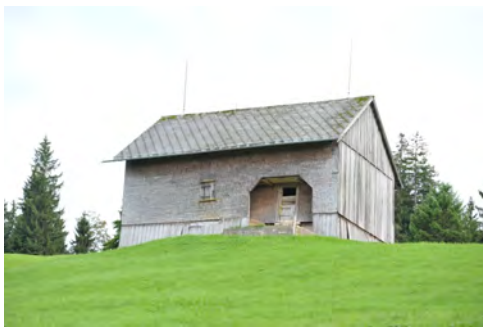
0503 Talfassade mit Stalleingang

Die Scheune ist ein authentisch erhaltenes Beispiel eines trauforientierten Scheuentyps mit zurückversetztem Eingangsbereich, der vom auskragenden Heuboden überdacht wird. Exemplarischer Vertreter eines Stallscheuentyps, der im Gebiet der Getrenntbauweise weite Verbreitung gefunden hat und die Streusiedlungslandschaft wesentlich mitprägt.

Die freistehende Scheune hat eine charakteristische Typologie mit einem zurückversetzten Eingangsbereich. Bis auf den Sockelbereich in Massivbauweise handelt es sich um einen teilweise verschalten, teilweise verschindelten Holzgerüstbau.

Bei Bauabsichten ist eine Abklärung des Schutzzumfangs angezeigt. Die konstruktive und typologische Bedeutung des Gebäudes ist im Falle eines Umbaus näher zu klären.
Mindestziel ist die Erhaltung der Kubatur.

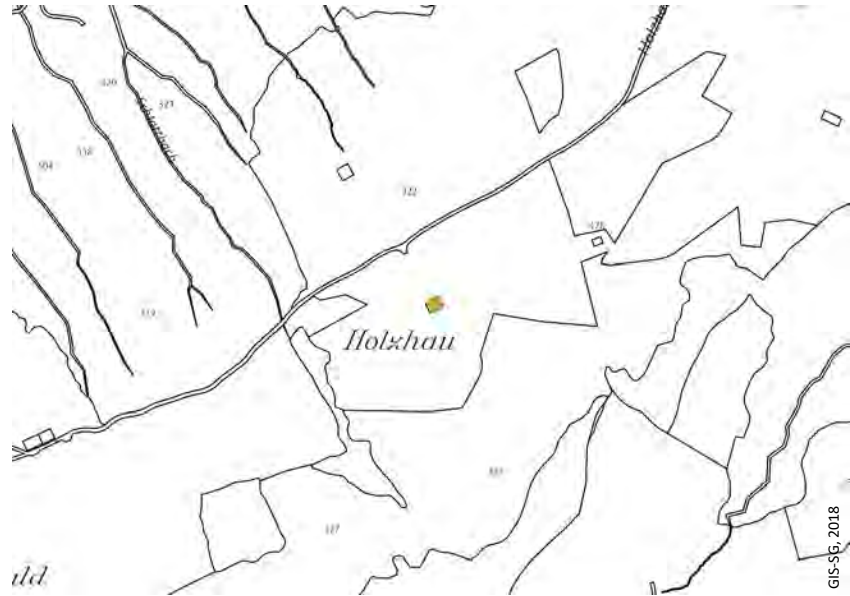
Bautyp Landwirtschaftsbau
Bauzeit 19. Jh. (nach 1879)
Architekt

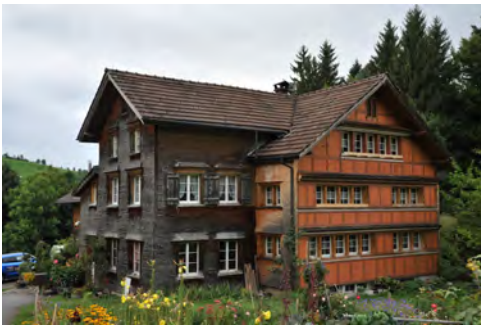
0643 Hauptfassade

Typologisch besonders interessanter Bau, da die Scheune längsgerichtet ist. Auffallend ist der prägende quergerichtetete Anbau. Das in Blockbauweise erstellte Wohnhaus zeichnet sich durch eine qualitativ getäfelte Hauptfront aus und ist somit architektonisch-typologisch von Bedeutung.

Giebelbetontes Wohnhaus, auf massivem Sockelgeschoss erstellt. Das Gebäude zeigt fünf- bzw. dreiteilige Reihenfenster im Stubengeschoss. Auffallend sind die gekuppelten Korbbogenreiter im Giebeldreieck des Wohnhauses und der quergestellte Anbau. Die Hauptfront ist vertäfert und besitzt verschaltete Klebdächer. Der zu Wohnzwecken ausgebauter Anbau ist dreigeschossig.

Bei Bauabsichten ist eine Abklärung des Schutzzumfangs angezeigt. Die konstruktive und typologische Bedeutung des Gebäudes ist im Falle eines Umbaus näher zu klären. Mindestziel ist die Erhaltung der Rohbausubstanz.

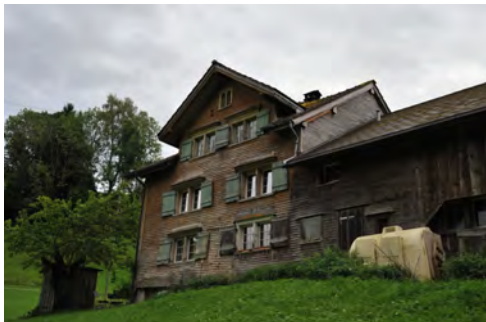
0647 Hinterfassade

Die Hinter- und Seitenfassaden sind verschindelt; die Ökonomie ist mit vertikalen Brettern verschalt.

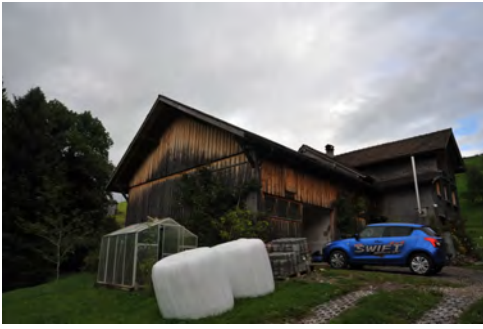
0645 Ökonomie, Frontseite

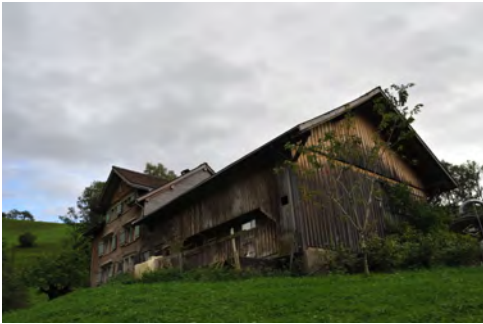
0646 Ökonomie, Hinterseite

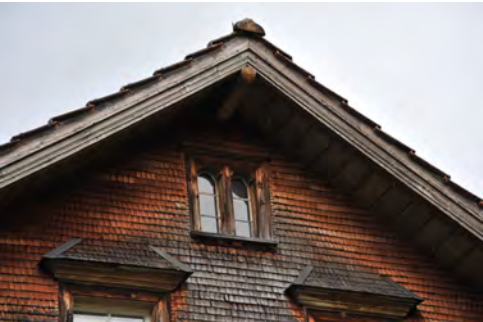
0648 Detail des Giebeldreiecks mit Korbbogenreiter

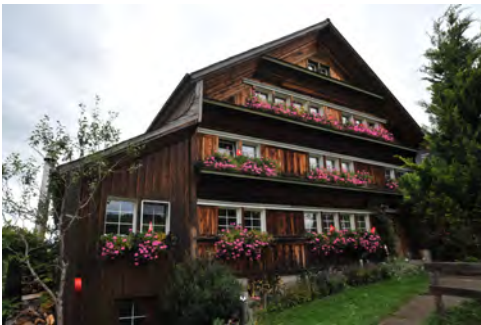
0608 Hauptfassade

Authentisch erhaltenes Wohnhaus des 19. Jhs. mit charakteristischen Klebdächern und Reihenfenstern. Webkellerfenster zeugen von der sozio-ökonomisch bedeutenden Heimarbeit.
Die Gebäude Bareneggstr. 20 und 21 dürften der gleichen Zeitstellung entstammen. Im äusseren Ausdruck und im Erhaltungsgrad ist das Gebäude Nr. 121 aber klar das bedeutendere Objekt. Die Dichte an historischen Spuren und damit der mögliche Zeugenwert sind hoch. Auch die Wirkung im Orts- und Landschaftsbild ist von hoher Relevanz.

Bei Bauabsichten ist eine Abklärung des Schutzzumfangs angezeigt. Die konstruktive und typologische Bedeutung des Gebäudes ist im Falle eines Umbaus näher zu klären.
Mindestziel sind die Erhaltung der Rohbausubstanz und der äusseren Erscheinung.

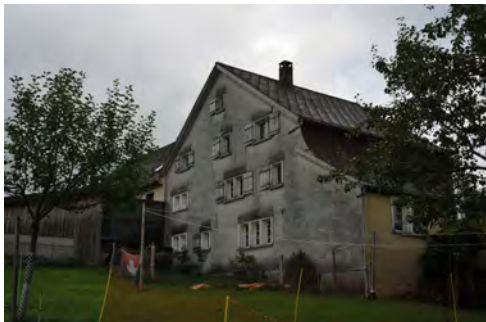
0611 Hinterfassade

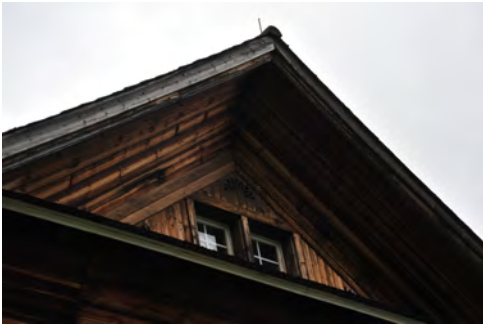
0610 Detail der dekorativen Holzschnitte
