Kantonsstrasse Nr. 42  
Schönengrund - Hemberg

# Lehmbergbach

Bachdurchlass  
BW Nr. 1148

**Bauprojekt**  
Beilagen

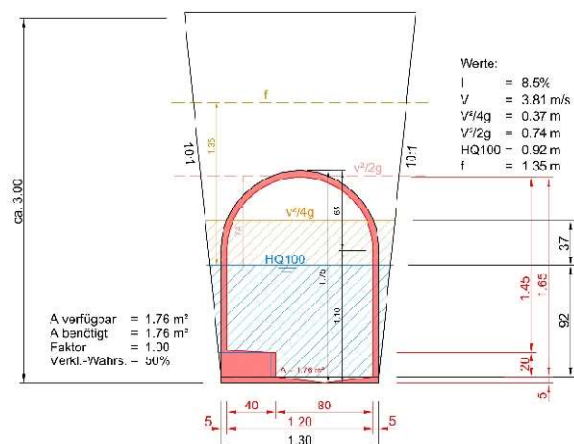
Verklauungsnachweis HQ 30, Projekt

| Verklauungswahrscheinlichkeit | : 50% (Abb. 2) |

-> Mindestanforderung nicht erfüllt
